# PIANO di ELIMINAZIONE delle BARRIERE ARCHITETTONICHE

## Schede Ambito Edilizio

## SCHEDE AMBITO EDILIZIO

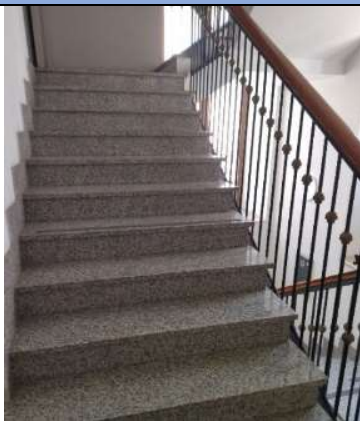
| DESCRIZIONE INTERVENTO | FOTO DEL RILIEVO |
|---|---|
| <p>Applicazione di una fascia di nastro marca gradino antiscivolo su ciascuna pedata dei gradini della scala interna.</p> <p>L'ascensore, in caso di adeguamento su edifici preesistenti può avere dimensioni ridotte di m 1,20 di profondità x m 0,80 di larghezza con porta sul lato corto. Ascensore municipio m 1,16 x m 0,90 porta su lato lungo.</p> | |

| DESCRIZIONE INTERVENTO | FOTO DEL RILIEVO |
|---|---|
| RIFERIMENTI ALLA NORMATIVA | D.P.R. 503/96 artt. 7, 15    DM 236/89 4.1.10, 8.1.10 |

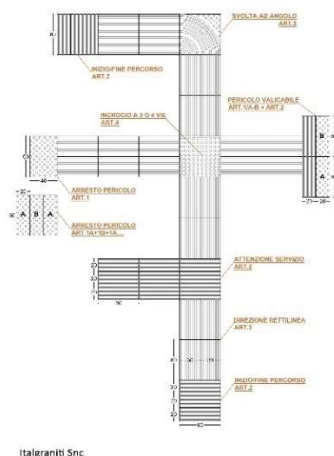
| DESCRIZIONE INTERVENTO | FOTO DEL RILIEVO |
|---|---|
| <p>Mancanza di segnaletica di sicurezza individuabile anche dai disabili sensoriali.</p> | |

| DESCRIZIONE INTERVENTO | FOTO DEL RILIEVO |
|---|---|
| RIFERIMENTI ALLA NORMATIVA | D.P.R. 503/96 artt. 1,15,17    DM 236/89 4.3 |

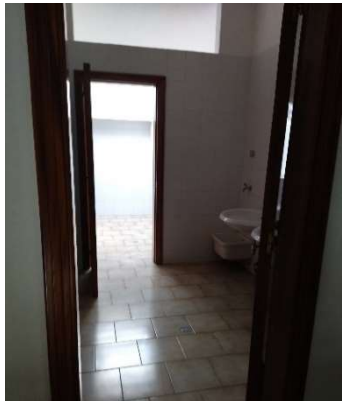
| DESCRIZIONE INTERVENTO | FOTO DEL RILIEVO |
|---|---|
| Modifiche ai bagni esistenti per consentire l'inserimento di un bagno per disabili. Opere in muratura, realizzazione impianto sanitario, installazione dei sanitari, e degli accessori. | |

| DESCRIZIONE INTERVENTO | FOTO DEL RILIEVO |
|---|---|
| RIFERIMENTI ALLA NORMATIVA | D.P.R. 503/96 art. 15 DM 236/89 artt. 4.1.6 e 8.1.6 |

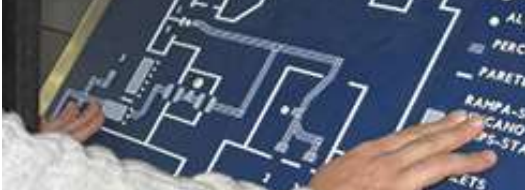
| <p>Realizzazione di tabelle che riportino le principali informazioni e localizzazioni nel linguaggio Braille (linguaggio per non vedenti).</p> | |

| <p>RIFERIMENTI ALLA NORMATIVA</p> | <p>D.P.R. 503/96 artt. 15, 17    DM 236/89 4.3, 4.1.5 e 8.1.5</p> |

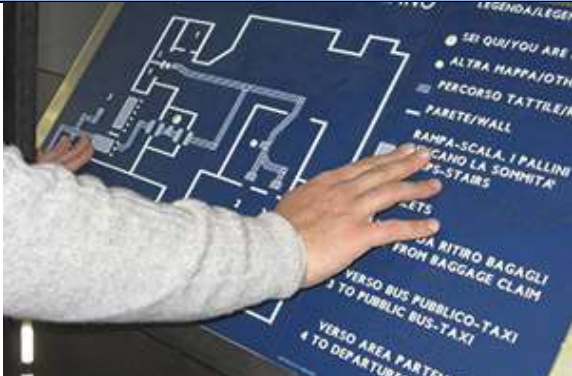
| DESCRIZIONE INTERVENTO | FOTO DEL RILIEVO |
|---|---|
| <p>Realizzazione di tabella che riporti le principali informazioni e localizzazioni nel linguaggio Braille (linguaggio per non vedenti).</p> | |

| DESCRIZIONE INTERVENTO | FOTO DEL RILIEVO |
|---|---|
| <p>RIFERIMENTI ALLA NORMATIVA</p> | <p>D.P.R. 503/96 artt.1, 15, 17    DM 236/89 4.3</p> |

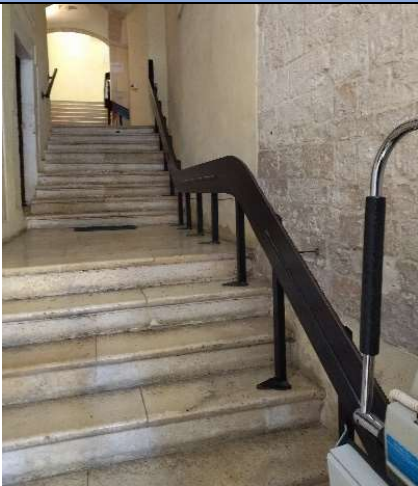
| DESCRIZIONE INTERVENTO | FOTO DEL RILIEVO |
|---|---|
| Applicazione di una fascia di nastro marca gradino antiscivolo su ciascuna pedata dei gradini della scala interna. | |

| DESCRIZIONE INTERVENTO | FOTO DEL RILIEVO |
|---|---|
| RIFERIMENTI ALLA NORMATIVA | D.P.R. 503/96 art.15 DM 236/89 4.1.2, 4.1.11, 8.1.2 8.1.11 |

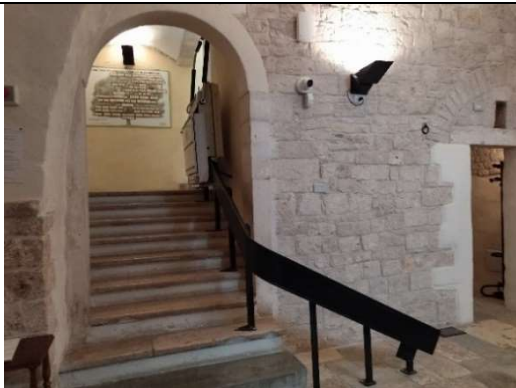
| DESCRIZIONE INTERVENTO | FOTO DEL RILIEVO |
|---|---|
| Installazione di un corrimano ad altezza 100 cm dal piano di calpestio, comprese opere pertinenziali di adeguamento. | |

| DESCRIZIONE INTERVENTO | FOTO DEL RILIEVO |
|---|---|
| RIFERIMENTI ALLA NORMATIVA | D.P.R. 503/96 artt. 13, 15 DM 236/89 4.1.10, 8.1.10 |

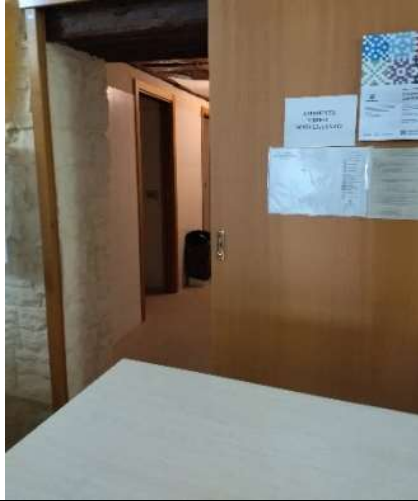
| DESCRIZIONE INTERVENTO | FOTO DEL RILIEVO |
|---|---|
| Sistemazione dell'arredo della sala lettura antistante i bagni in modo da consentire un comodo passaggio del disabile con sedia a rotelle. | |

| DESCRIZIONE INTERVENTO | FOTO DEL RILIEVO |
|---|---|
| RIFERIMENTI ALLA NORMATIVA | D.P.R. 503/96 artt. 15,23    DM 236/89 4.1.4 e 8.1.4 |

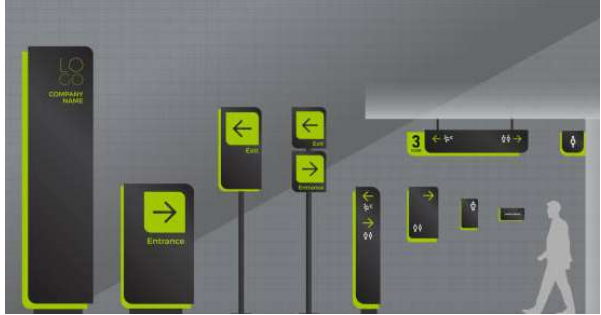
| DESCRIZIONE INTERVENTO | FOTO DEL RILIEVO |
|---|---|
| Installazione di cartelli che facilitino l'orientamento e segnaletica identificativa tattile delle funzioni svolte nei diversi ambienti | |

| DESCRIZIONE INTERVENTO | FOTO DEL RILIEVO |
|---|---|
| RIFERIMENTI ALLA NORMATIVA | D.P.R. 503/96 artt.15,17    DM 236/89 artt. 4.3 4.1.5 e 8.1.5 |

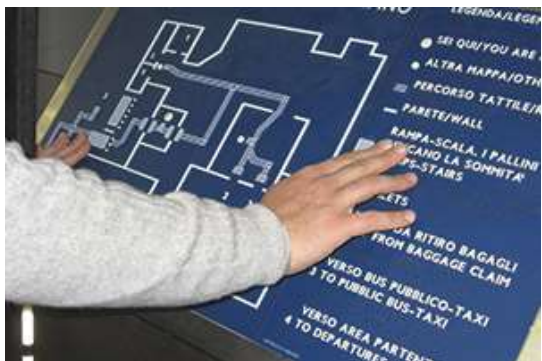
| DESCRIZIONE INTERVENTO | FOTO DEL RILIEVO |
|---|---|
| Realizzazione di tabella che riporti le principali informazioni e localizzazioni nel linguaggio Braille (linguaggio per non vedenti). | |

| DESCRIZIONE INTERVENTO | FOTO DEL RILIEVO |
|---|---|
| RIFERIMENTI ALLA NORMATIVA | D.P.R. 503/96 artt.1, 15, 17 DM 236/89 4.3 |

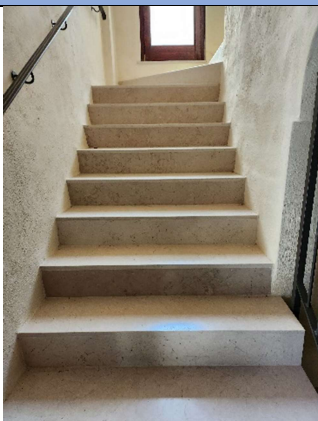
| DESCRIZIONE INTERVENTO | FOTO DEL RILIEVO |
|---|---|
| Applicazione di una fascia di nastro marca gradino antiscivolo su ciascuna pedata dei gradini della scala interna. | |

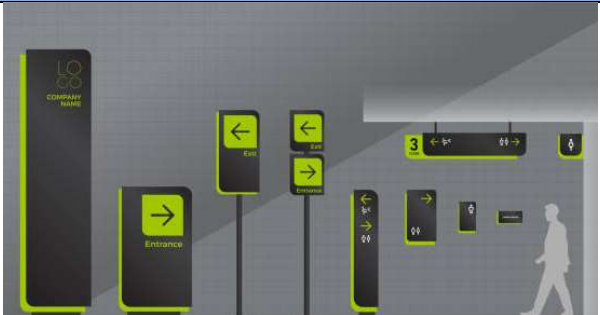
| DESCRIZIONE INTERVENTO | FOTO DEL RILIEVO |
|---|---|
| Installazione di cartelli che facilitino l'orientamento e segnaletica identificativa tattile delle funzioni svolte nei diversi ambienti | |

| DESCRIZIONE INTERVENTO | FOTO DEL RILIEVO |
|---|---|
| RIFERIMENTI ALLA NORMATIVA | D.P.R. 503/96 artt.15,17 DM 236/89 artt. 4.3 4.1.5 e 8.1.5 |

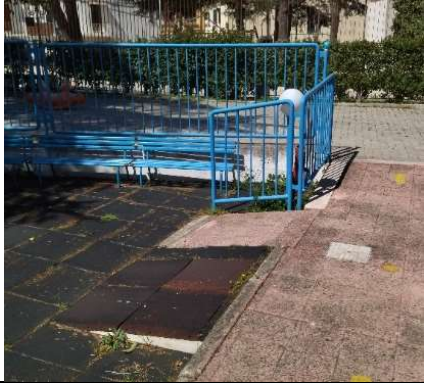
| DESCRIZIONE INTERVENTO | FOTO DEL RILIEVO |
|---|---|
| Installazione di un doppio corrimano in corrispondenza della rampa di raccordo esterna. | |

| DESCRIZIONE INTERVENTO | FOTO DEL RILIEVO |
|---|---|
| RIFERIMENTI ALLA NORMATIVA | D.P.R. 503/96 artt. 7, 13, 15 DM 236/89 artt. 4.1.10 e 8.1.10 |

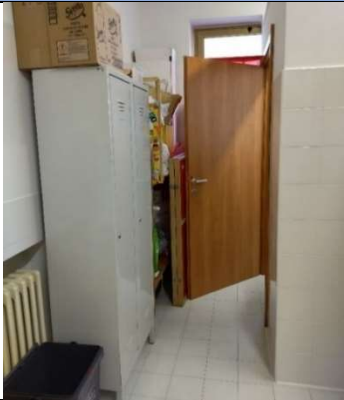
| DESCRIZIONE INTERVENTO | FOTO DEL RILIEVO |
|---|---|
| Rimozione degli elementi di arredo che impediscono l'accesso al servizio igienico. | |

| DESCRIZIONE INTERVENTO | FOTO DEL RILIEVO |
|---|---|
| RIFERIMENTI ALLA NORMATIVA | D.P.R. 503/96 art. 15 DM 236/89 artt. 4.1.6 e 8.1.6 |

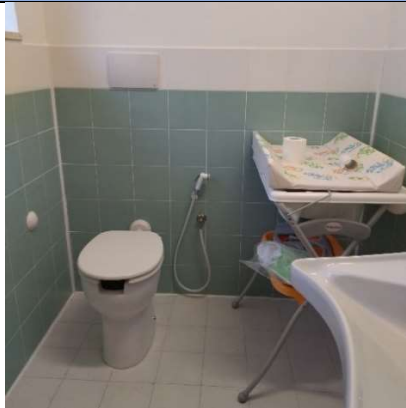
| DESCRIZIONE INTERVENTO | FOTO DEL RILIEVO |
|---|---|
| Adeguamento del servizio igienico mediante l'installazione di maniglioni e campanello d'allarme. | |

| DESCRIZIONE INTERVENTO | FOTO DEL RILIEVO |
|---|---|
| RIFERIMENTI ALLA NORMATIVA | D.P.R. 503/96 art. 15 DM 236/89 artt. 4.1.6 e 8.1.6 |

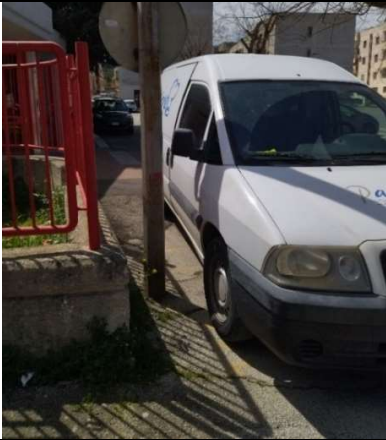
| DESCRIZIONE INTERVENTO | FOTO DEL RILIEVO |
|---|---|
| Eliminazione di elementi di arredo urbano che non garantiscono un percorso lineare dal parcheggio riservato all'accesso dell'edificio. | |

| DESCRIZIONE INTERVENTO | FOTO DEL RILIEVO |
|---|---|
| RIFERIMENTI ALLA NORMATIVA | D.P.R. 503/96 art. 10    DM 236/89 artt. 4.2.3 e 8.2.3 |

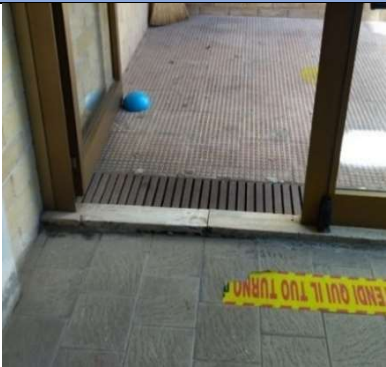
| DESCRIZIONE INTERVENTO | FOTO DEL RILIEVO |
|---|---|
| Realizzazione di un elemento di raccordo per il superamento del dislivello all'accesso esterno per il piano interrato. | |

| DESCRIZIONE INTERVENTO | FOTO DEL RILIEVO |
|---|---|
| RIFERIMENTI ALLA NORMATIVA | D.P.R. 503/96 art. 15    DM 236/89 art. 8.2.2 |

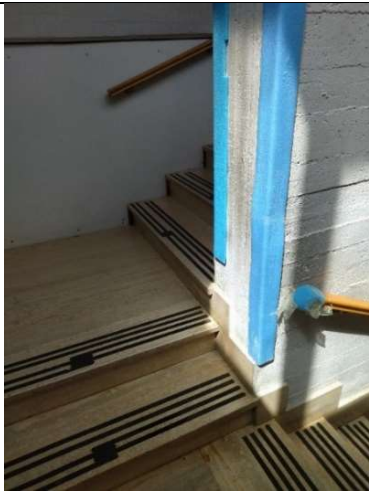
| DESCRIZIONE INTERVENTO | FOTO DEL RILIEVO |
|---|---|
| Installazione di un corrimano ad altezza cm 75 dal piano di calpestio e integrazione del corrimano ad altezza cm 100 dal piano di calpestio su tutta la lunghezza del corpo scala. | |

| DESCRIZIONE INTERVENTO | FOTO DEL RILIEVO |
|---|---|
| RIFERIMENTI ALLA NORMATIVA | D.P.R. 503/96 artt. 7,13,15    DM 236/89 artt. 4.1.10 e 8.1.10 |

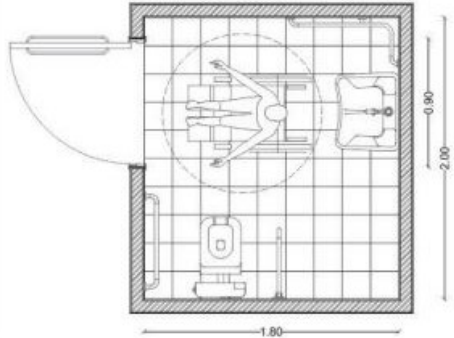
| DESCRIZIONE INTERVENTO | FOTO DEL RILIEVO |
|---|---|
| Realizzazione di un servizio igienico per disabili. | |

| DESCRIZIONE INTERVENTO | FOTO DEL RILIEVO |
|---|---|
| RIFERIMENTI ALLA NORMATIVA | D.P.R. 503/96 art.15 DM 236/89 artt. 4.1.6 e 8.1.6 |

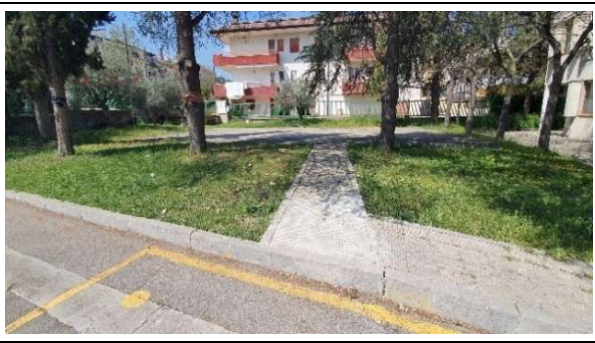
| <p>Realizzazione di una rampa per accesso area gioco.</p> | |

| RIFERIMENTI ALLA NORMATIVA | D.P.R. 503/96 art. 7    DM 236/89 8.2.2 |

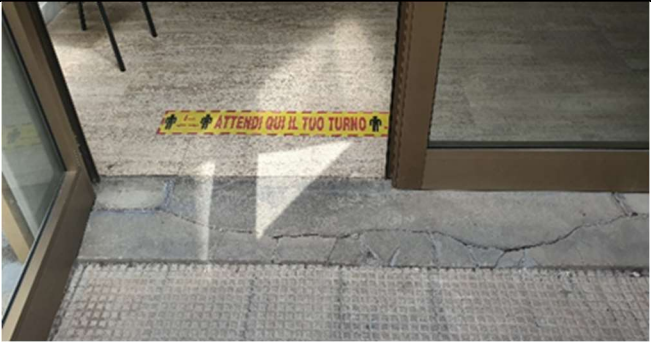
| DESCRIZIONE INTERVENTO | FOTO DEL RILIEVO |
|---|---|
| <p>Realizzazione di una pedana per il superamento del dislivello in corrispondenza dell'accesso, al fine di garantirne l'accessibilità, con dislivello pari o inferiore a cm 2.</p> | |

| DESCRIZIONE INTERVENTO | FOTO DEL RILIEVO |
|---|---|
| RIFERIMENTI ALLA NORMATIVA | D.P.R. 503/96 art. 15    DM 236/89 4.1.1 8.1.1 |

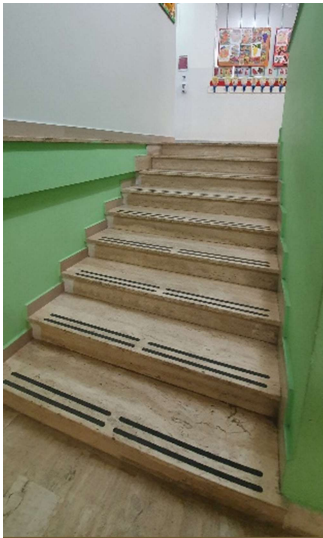
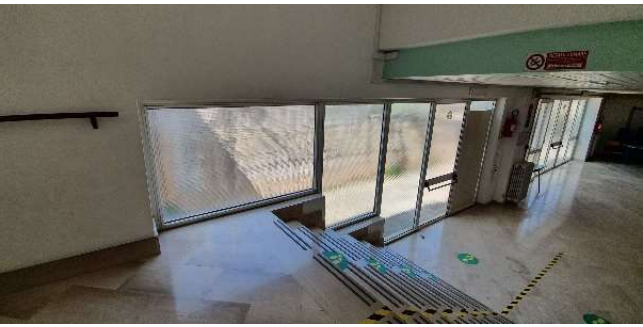
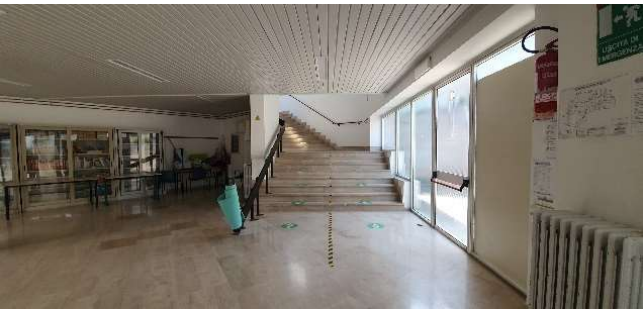
| <p>Installazione di un corrimano ad altezza 100 cm dal piano di calpestio, comprese opere pertinenziali di adeguamento.</p> <p>Installazione di un secondo corrimano ad altezza 75 cm dal piano di calpestio, comprese opere pertinenziali.</p> | |

| <p>RIFERIMENTI ALLA NORMATIVA</p> | <p>D.P.R. 503/96 artt. 7,13,15    DM 236/89 4.1.10 8.1.1</p> |

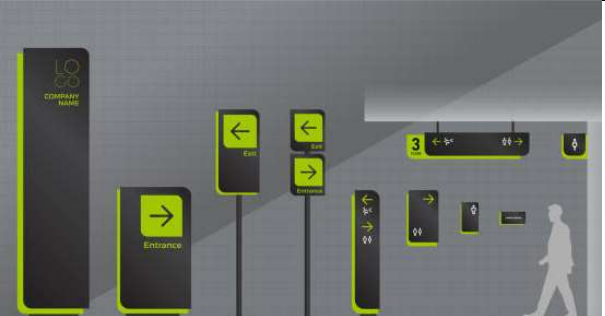
| DESCRIZIONE INTERVENTO | FOTO DEL RILIEVO |
|---|---|
| <p>Installazione di cartelli che facilitino l'orientamento e segnaletica identificativa tattile delle funzioni svolte nei diversi ambienti</p> | |

| DESCRIZIONE INTERVENTO | FOTO DEL RILIEVO |
|---|---|
| <p>RIFERIMENTI ALLA NORMATIVA</p> | <p>D.P.R. 503/96 artt.1, 15, 17    DM 236/89 4.3</p> |

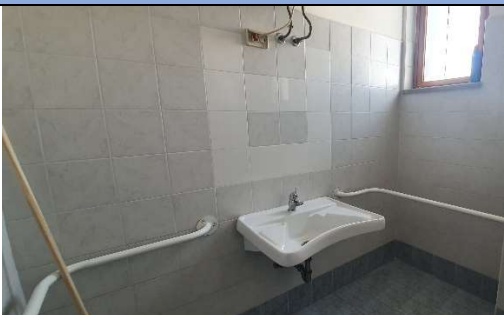
| DESCRIZIONE INTERVENTO | FOTO DEL RILIEVO |
|---|---|
| Sistemazione campanello d'allarme e installazione specchio reclinabile | |

| DESCRIZIONE INTERVENTO | FOTO DEL RILIEVO |
|---|---|
| RIFERIMENTI ALLA NORMATIVA | D.P.R. 503/96 art. 15 DM 236/89 artt. 4.1.6 e 8.1.6 |

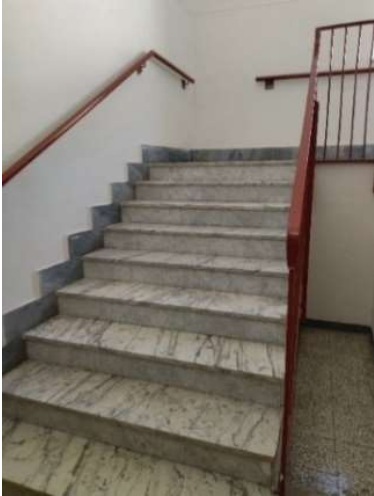
| DESCRIZIONE INTERVENTO | FOTO DEL RILIEVO |
|---|---|
| <p>In caso di utenza prevalente di bambini si deve prevedere un secondo corrimano ad altezza 75 cm dal piano di calpestio, comprese opere pertinenziali.</p> <p>Applicazione di una fascia di nastro marca gradino antiscivolo su ciascuna pedata dei gradini della scala interna.</p> <p>Installazione impianto servoscala.</p> | |

| DESCRIZIONE INTERVENTO | FOTO DEL RILIEVO |
|---|---|
| RIFERIMENTI ALLA NORMATIVA | D.P.R. 503/96 artt. 7,13,15    DM 236/89 4.1.10 8.1.10 |

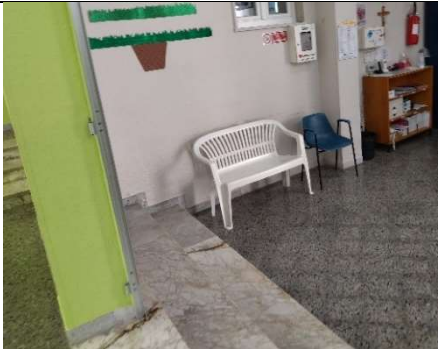
| DESCRIZIONE INTERVENTO | FOTO DEL RILIEVO |
|---|---|
| <p>Installazione di corrimano per il superamento dei tre gradini posti all'ingresso</p> | |

| DESCRIZIONE INTERVENTO | FOTO DEL RILIEVO |
|---|---|
| RIFERIMENTI ALLA NORMATIVA | D.P.R. 503/96 artt. 7,13,15    DM 236/89 4.1.10 8.1.10 |

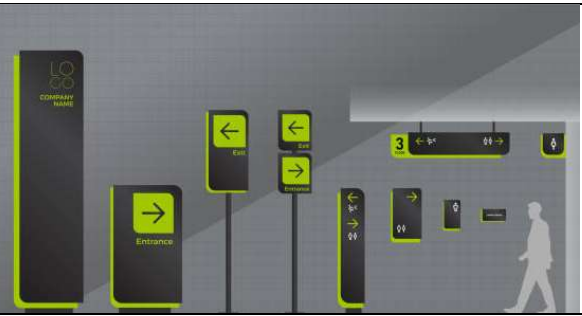
| DESCRIZIONE INTERVENTO | FOTO DEL RILIEVO |
|---|---|
| <p>Installazione di cartelli che facilitino l'orientamento e segnaletica identificativa tattile delle funzioni svolte nei diversi ambienti</p> | |

| DESCRIZIONE INTERVENTO | FOTO DEL RILIEVO |
|---|---|
| RIFERIMENTI ALLA NORMATIVA | D.P.R. 503/96 artt.1, 15, 17    DM 236/89 4.3 |

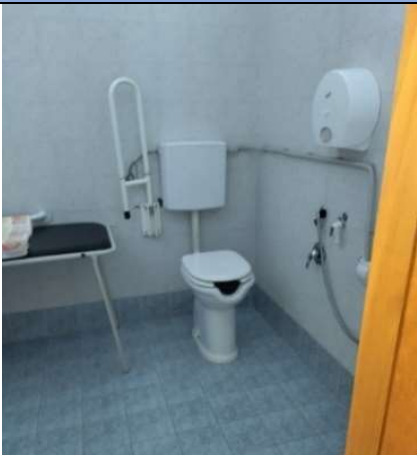
| DESCRIZIONE INTERVENTO | FOTO DEL RILIEVO |
|---|---|
| Ripristinare il campanello d'allarme | |

| DESCRIZIONE INTERVENTO | FOTO DEL RILIEVO |
|---|---|
| RIFERIMENTI ALLA NORMATIVA | D.P.R. 503/96 art. 15 DM 236/89 artt. 4.1.6 e 8.1.6 |

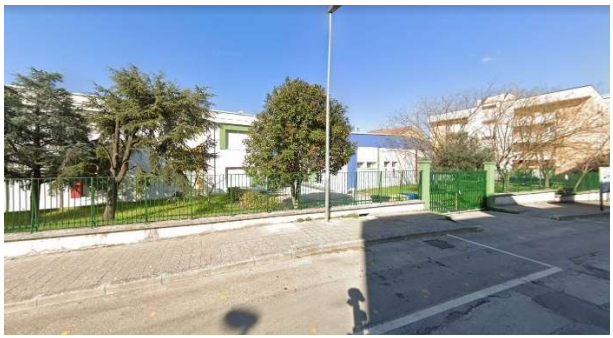
| DESCRIZIONE INTERVENTO | FOTO DEL RILIEVO |
|---|---|
| Realizzazione completa di un posto disabili, mediante la pittura della segnaletica orizzontale, con caratteristiche dimensionali che rispettano la normativa e l'installazione del relativo segnale verticale. | |

| DESCRIZIONE INTERVENTO | FOTO DEL RILIEVO |
|---|---|
| RIFERIMENTI ALLA NORMATIVA | D.P.R. 503/96 art. 10    DM 236/89 artt. 4.2.3 e 8.2.3 |

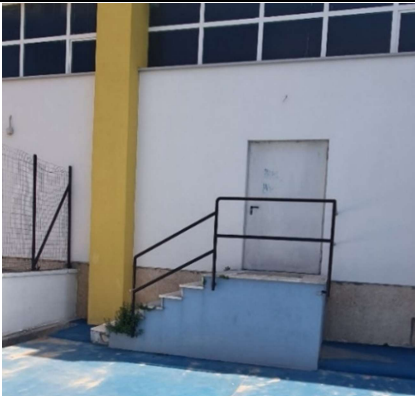
| DESCRIZIONE INTERVENTO | FOTO DEL RILIEVO |
|---|---|
| Realizzazione di una rampa per l'accesso alla palestra esterna | |

| DESCRIZIONE INTERVENTO | FOTO DEL RILIEVO |
|---|---|
| RIFERIMENTI ALLA NORMATIVA | D.P.R. 503/96 art. 15    DM 236/89 artt. 4.2 e 8.2 |

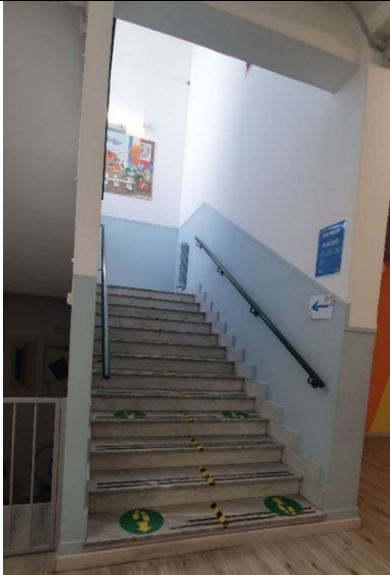
| DESCRIZIONE INTERVENTO | FOTO DEL RILIEVO |
|---|---|
| Installazione di impianto servoscale | |

| DESCRIZIONE INTERVENTO | FOTO DEL RILIEVO |
|---|---|
| RIFERIMENTO ALLA NORMATIVA | D.P.R. 503/96 artt. 13, 15 DM 236/89 artt. 4.1.12, 4.1.13, 8.1.12 e 8.1.13 |

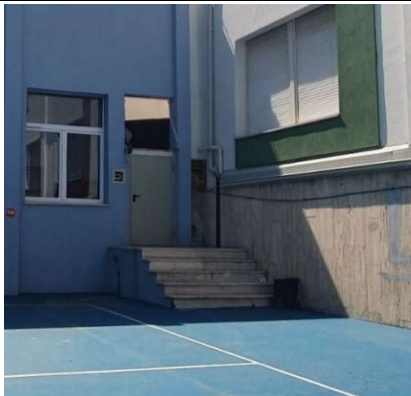
| DESCRIZIONE INTERVENTO | FOTO DEL RILIEVO |
|---|---|
| Installazione di un corrimano ad altezza 100 cm dal piano di calpestio su tutti i corpi scala | |

| DESCRIZIONE INTERVENTO | FOTO DEL RILIEVO |
|---|---|
| RIFERIMENTI ALLA NORMATIVA | D.P.R. 503/96 artt. 7, 13, 15 DM 236/89 artt. 4.1.10 e 8.1.10 |

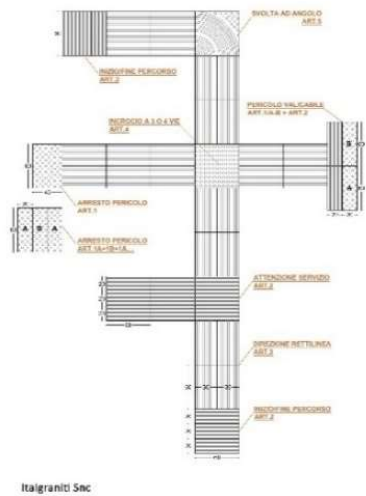
| DESCRIZIONE INTERVENTO | FOTO DEL RILIEVO |
|---|---|
| Collocazione di segnaletica di sicurezza individuabile anche ai disabili sensoriali | |

| DESCRIZIONE INTERVENTO | FOTO DEL RILIEVO |
|---|---|
| RIFERIMENTI ALLA NORMATIVA | D.P.R. 503/96 artt. 1, 15, 17    DM 236/89 art. 4.3 |

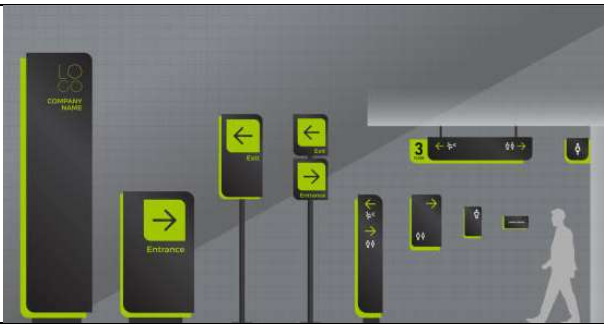
| DESCRIZIONE INTERVENTO | FOTO DEL RILIEVO |
|---|---|
| Installazione di cartelli che facilitino l'orientamento e segnaletica identificativa tattile delle funzioni svolte nei diversi ambienti | |

| DESCRIZIONE INTERVENTO | FOTO DEL RILIEVO |
|---|---|
| RIFERIMENTI ALLA NORMATIVA | D.P.R. 503/96 artt.1, 15, 17    DM 236/89 4.3 |

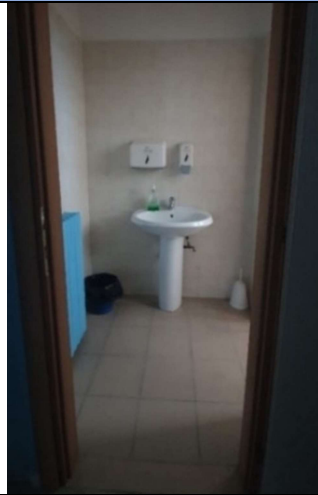
| DESCRIZIONE INTERVENTO | FOTO DEL RILIEVO |
|---|---|
| Adeguamento bagno piano primo e palestra per utilizzo disabili | |

| DESCRIZIONE INTERVENTO | FOTO DEL RILIEVO |
|---|---|
| RIFERIMENTI ALLA NORMATIVA | D.P.R. 503/96 artt.15, DM 236/89 artt. 4.1.6 8.1.6 |

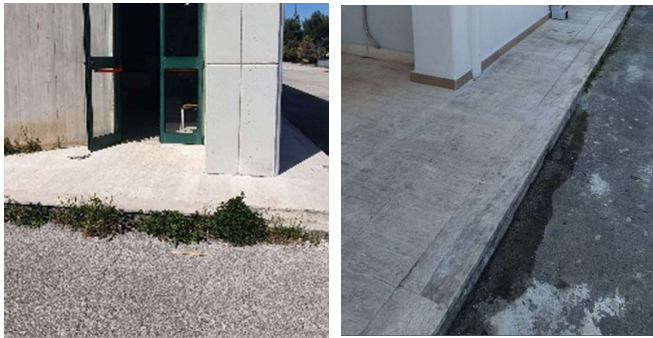
| DESCRIZIONE INTERVENTO | FOTO DEL RILIEVO |
|---|---|
| Realizzazione di rampa per accesso alla uscita di emergenza auditorium per il superamento del dislivello marciapiede asfalto al fine di garantirne l'accessibilità. | |

| DESCRIZIONE INTERVENTO | FOTO DEL RILIEVO |
|---|---|
| RIFERIMENTI ALLA NORMATIVA | D.P.R. 503/96 art. 15 DM 236/89 4.1.11 e 8.1.11 |

| TIPOLOGIA INTERVENTO | | PRIORITÀ | STIMA |
|---|---|---|---|
| | Realizzazione di rampe per raccordo marciapiede asfalto in prossimità dell'uscita di emergenza auditorium | Media | € 175,86 |

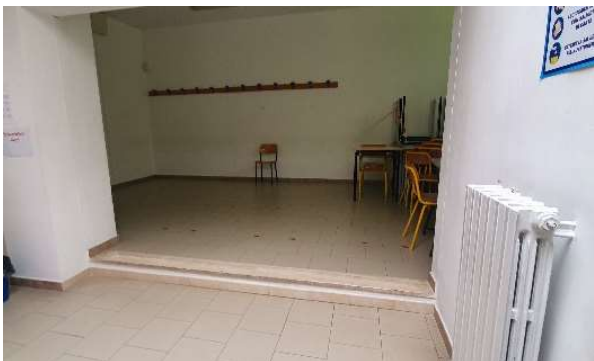
| DESCRIZIONE INTERVENTO | FOTO DEL RILIEVO |
|---|---|
| Realizzazione di rampa per il superamento del dislivello interno nello spogliatoio al fine di garantirne l'accessibilità. | |

| DESCRIZIONE INTERVENTO | FOTO DEL RILIEVO |
|---|---|
| RIFERIMENTI ALLA NORMATIVA | D.P.R. 503/96 art. 15 DM 236/89 4.1.11 e 8.1.11 |

| TIPOLOGIA INTERVENTO | | PRIORITÀ | STIMA |
|---|---|---|---|
| | Rampa o pedana per superamento dislivello spogliatoio | Media | € 150,00 |

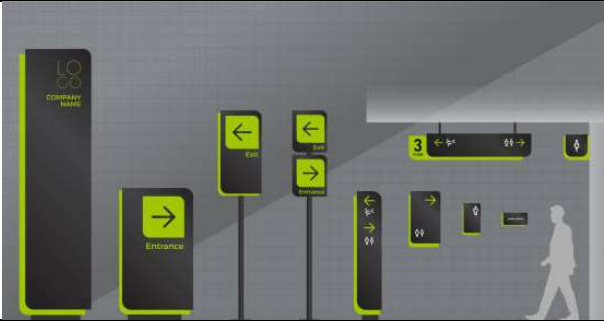
| DESCRIZIONE INTERVENTO | FOTO DEL RILIEVO |
|---|---|
| Installazione di cartelli che facilitino l'orientamento e segnaletica identificativa tattile delle funzioni svolte nei diversi ambienti | |

| DESCRIZIONE INTERVENTO | FOTO DEL RILIEVO |
|---|---|
| RIFERIMENTI ALLA NORMATIVA | D.P.R. 503/96 artt.1, 15, 17 DM 236/89 4.3 |

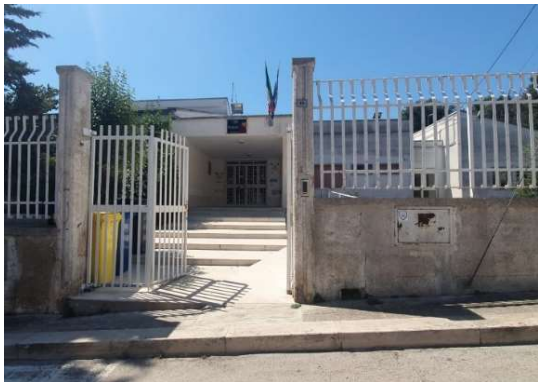
| DESCRIZIONE INTERVENTO | FOTO DEL RILIEVO |
|---|---|
| Realizzazione di rampa per accesso per il superamento del dislivello marciapiede | |

| DESCRIZIONE INTERVENTO | FOTO DEL RILIEVO |
|---|---|
| RIFERIMENTI ALLA NORMATIVA | D.P.R. 503/96 art. 15 DM 236/89 4.1.11 e 8.1.11 |

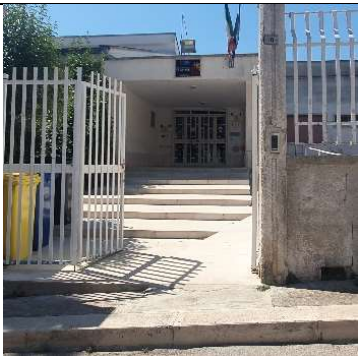
| DESCRIZIONE INTERVENTO | FOTO DEL RILIEVO |
|---|---|
| Applicazione di una fascia di nastro marca gradino antiscivolo su ciascuna pedata dei gradini della scala esterna.<br><br>Installazione di corrimano | |

| DESCRIZIONE INTERVENTO | FOTO DEL RILIEVO |
|---|---|
| RIFERIMENTI ALLA NORMATIVA | D.P.R. 503/96 art. 7,13,15 DM 236/89 4.1.10 e 8.1.10 |

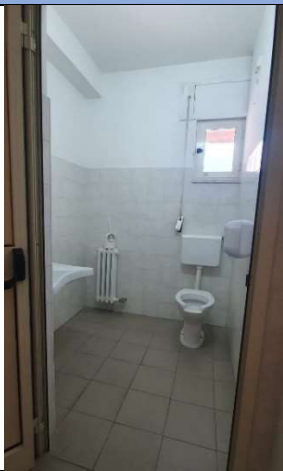
| DESCRIZIONE INTERVENTO | FOTO DEL RILIEVO |
|---|---|
| Adeguamento del servizio igienico mediante l'installazione dei maniglioni orizzontali e quello ribaltabile di sostegno laterale e campanello di allarme,<br><br>Collocazione di cartelli o dispositivi luminosi che individuino facilmente la collocazione del bagno per disabili | |

| DESCRIZIONE INTERVENTO | FOTO DEL RILIEVO |
|---|---|
| RIFERIMENTI ALLA NORMATIVA | D.P.R. 503/96 art. 8,15 DM 236/89 artt. 4.1.6 e 8.1.6 |

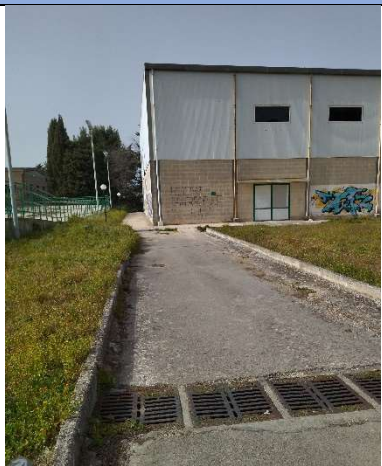
| DESCRIZIONE INTERVENTO | FOTO DEL RILIEVO |
|---|---|
| Realizzazione di parcheggi riservati a persone con disabilità nei pressi dell'accesso dell'edificio. | |

| DESCRIZIONE INTERVENTO | FOTO DEL RILIEVO |
|---|---|
| RIFERIMENTI ALLA NORMATIVA | D.P.R. 503/96 art. 10    DM 236/89 artt. 4.2.3 e 8.2.3 |

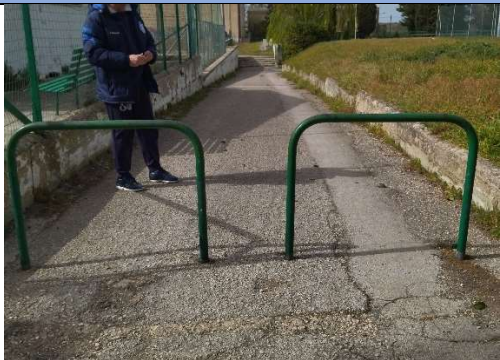
| DESCRIZIONE INTERVENTO | FOTO DEL RILIEVO |
|---|---|
| Rimozione degli sbarramenti di accesso presenti lungo il percorso per raggiungere l'edificio. | |

| DESCRIZIONE INTERVENTO | FOTO DEL RILIEVO |
|---|---|
| RIFERIMENTI ALLA NORMATIVA | D.P.R. 503/96 art. 16 DM 236/89 artt. 4.2.3 e 8.2.3 |

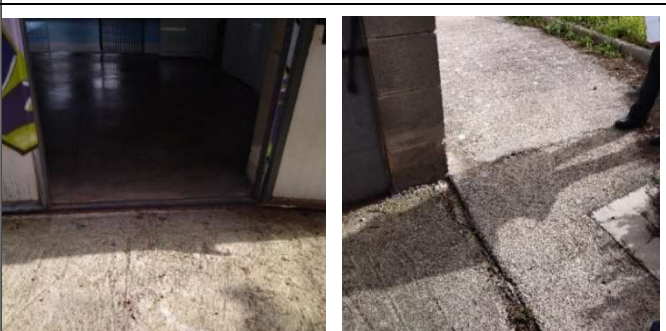
| DESCRIZIONE INTERVENTO | FOTO DEL RILIEVO |
|---|---|
| <p>Realizzazione di elementi di raccordo per il superamento dei dislivelli presenti agli accessi secondari dell'edificio.</p> <p>Ripristino della pavimentazione esterna di accesso all'edificio.</p> | |

| DESCRIZIONE INTERVENTO | FOTO DEL RILIEVO |
|---|---|
| RIFERIMENTI ALLA NORMATIVA | D.P.R. 503/96 art. 15 DM 236/89 art. 8.2 |

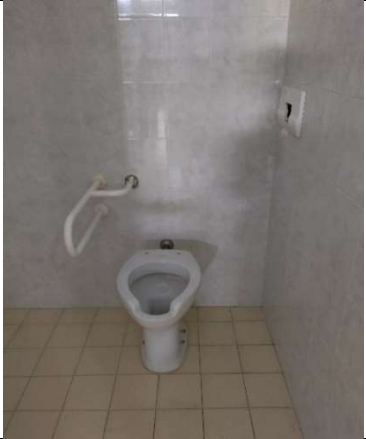
| DESCRIZIONE INTERVENTO | FOTO DEL RILIEVO |
|---|---|
| <p>Adeguamento del servizio igienico nella palestra mediante l'installazione di maniglioni e campanello d'allarme.</p> | |

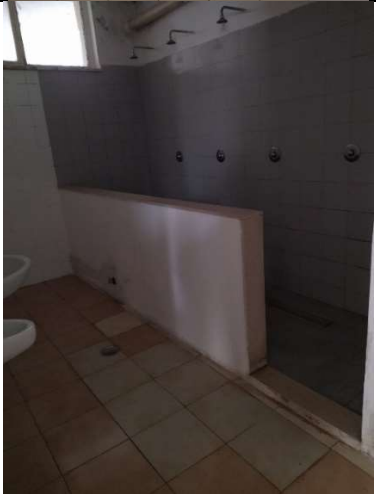
| DESCRIZIONE INTERVENTO | FOTO DEL RILIEVO |
|---|---|
| <p>Installazione di un posto doccia negli spogliatoi con sedile ribaltabile e doccia a telefono.</p> | |

| DESCRIZIONE INTERVENTO | FOTO DEL RILIEVO |
|---|---|
| <p>RIFERIMENTI ALLA NORMATIVA</p> | <p>D.P.R. 503/96 artt. 8, 15, 23 DM 236/89 artt. 4.1.6 e 8.1.6</p> |

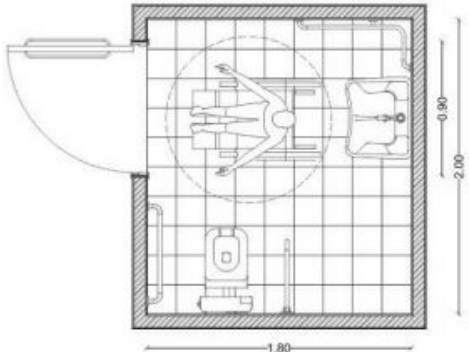
| DESCRIZIONE INTERVENTO | FOTO DEL RILIEVO |
|---|---|
| Realizzazione bagno per disabili per ciascun spogliatoio. | |

| DESCRIZIONE INTERVENTO | FOTO DEL RILIEVO |
|---|---|
| RIFERIMENTI ALLA NORMATIVA | D.P.R. 503/96 art. 15 DM 236/89 artt. 4.1.6 e 8.1.6 |

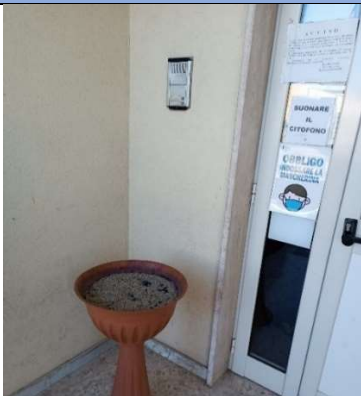
| DESCRIZIONE INTERVENTO | FOTO DEL RILIEVO |
|---|---|
| Riposizionamento del citofono o di campanello ad una altezza compresa tra i 40 cm e i 130 cm. | |

| DESCRIZIONE INTERVENTO | FOTO DEL RILIEVO |
|---|---|
| RIFERIMENTI ALLA NORMATIVA | D.P.R. 503/96 artt. 15,17 DM 236/89 artt. 4.3 4.1.5 e 8.1.5 |

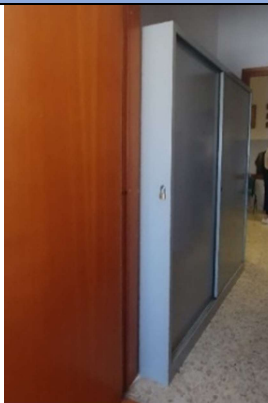
| DESCRIZIONE INTERVENTO | FOTO DEL RILIEVO |
|---|---|
| Eliminazione ostacoli costituiti da arredi. | |

| DESCRIZIONE INTERVENTO | FOTO DEL RILIEVO |
|---|---|
| RIFERIMENTI ALLA NORMATIVA | D.P.R. 503/96 artt. 15,23 DM 236/89 artt. 4.1.4 e 8.1.4 |

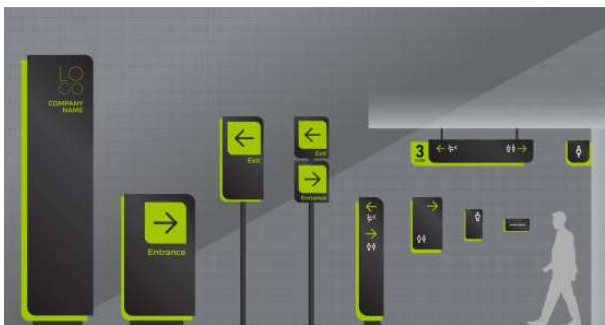
| Installazione di cartelli che facilitino l'orientamento e segnaletica identificativa tattile delle funzioni svolte nei diversi ambienti | |

| RIFERIMENTI ALLA NORMATIVA | D.P.R. 503/96 artt.1, 15, 17 DM 236/89 4.3 |

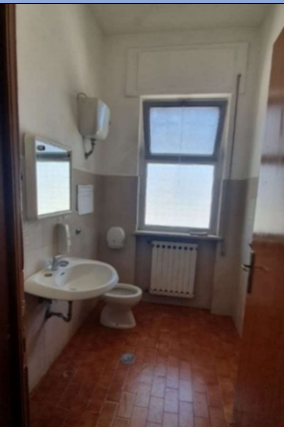
| DESCRIZIONE INTERVENTO | FOTO DEL RILIEVO |
|---|---|
| Adeguamento del servizio igienico accessibile al pubblico, mediante l'installazione sanitari per disabili e maniglioni. | |

| DESCRIZIONE INTERVENTO | FOTO DEL RILIEVO |
|---|---|
| RIFERIMENTI ALLA NORMATIVA | D.P.R. 503/96 artt. 8, 15 DM 236/89 artt. 4.1.6 e 8.1.6 |

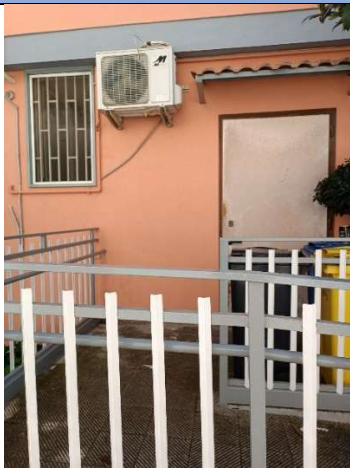
| DESCRIZIONE INTERVENTO | FOTO DEL RILIEVO |
|---|---|
| L'accesso disabili avviene attraverso una porta di ingresso ubicata in una stanza dell'ambulatorio e non in un corridoio o sala di attesa, occorre quindi una redistribuzione degli spazi in modo da migliorare la fruizione degli spazi. | |

| DESCRIZIONE INTERVENTO | FOTO DEL RILIEVO |
|---|---|
| RIFERIMENTI ALLA NORMATIVA | D.P.R. 503/96 art.15 DM 236/89 4.1.1 e 8.1.1 |

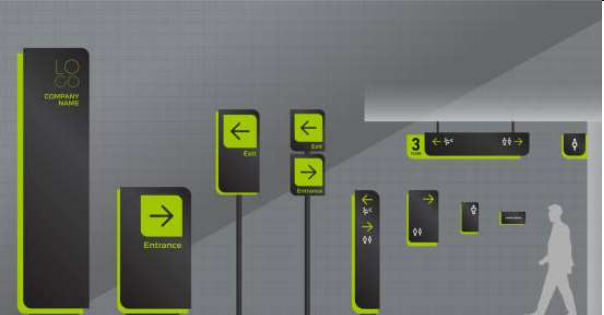
| DESCRIZIONE INTERVENTO | FOTO DEL RILIEVO |
|---|---|
| Installazione di cartelli che facilitino l'orientamento e segnaletica identificativa tattile delle funzioni svolte nei diversi ambienti | |

| DESCRIZIONE INTERVENTO | FOTO DEL RILIEVO |
|---|---|
| RIFERIMENTI ALLA NORMATIVA | D.P.R. 503/96 artt.1, 15, 17 DM 236/89 4.3 |

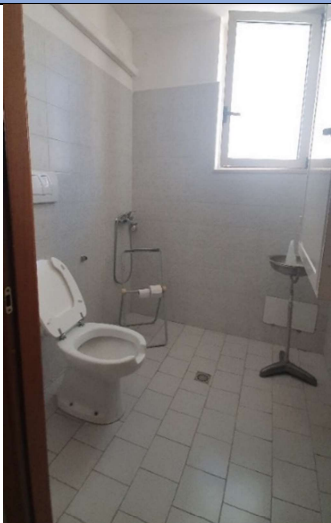
| DESCRIZIONE INTERVENTO | FOTO DEL RILIEVO |
|---|---|
| <p>Adeguamento del servizio igienico accessibile al pubblico, mediante l'installazione dei maniglioni orizzontali e quello ribaltabile di sostegno laterale e campanello allarme.</p> <p>Collocazione di cartelli o dispositivi luminosi che individuino facilmente la collocazione del bagno per disabili.</p> | |

| DESCRIZIONE INTERVENTO | FOTO DEL RILIEVO |
|---|---|
| RIFERIMENTI ALLA NORMATIVA | D.P.R. 503/96 art. 15 DM 236/89 artt. 4.1.6 e 8.1.6 |

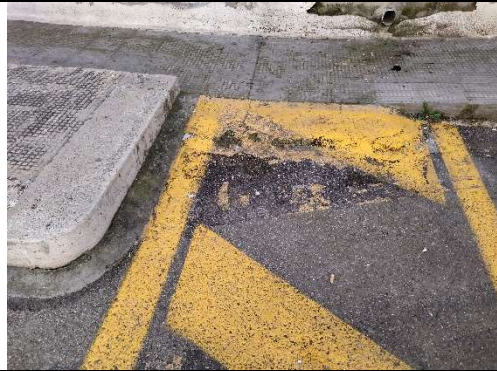
| DESCRIZIONE INTERVENTO | FOTO DEL RILIEVO |
|---|---|
| Rifacimento della rampa per il superamento del dislivello tra parcheggio e marciapiede al fine di garantire il raggiungimento della rampa di accesso alla farmacia. | |

| DESCRIZIONE INTERVENTO | FOTO DEL RILIEVO |
|---|---|
| RIFERIMENTI ALLA NORMATIVA | D.P.R. 503/96 artt. 15 DM 236/89 4.1.11 e 8.1.11 |

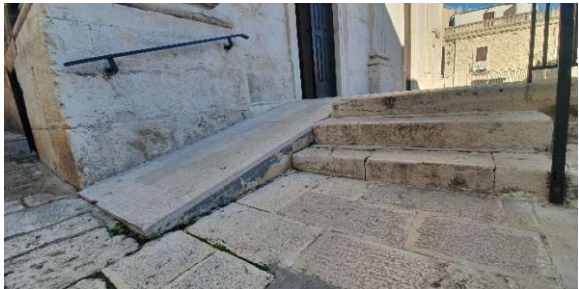
| DESCRIZIONE INTERVENTO | FOTO DEL RILIEVO |
|---|---|
| Realizzazione di nuova rampa per superamento dislivello tra percorso pedonale | |

| DESCRIZIONE INTERVENTO | FOTO DEL RILIEVO |
|---|---|
| RIFERIMENTI ALLA NORMATIVA | D.P.R. 503/96 art. 15 DM 236/89 4.1.11 8.1.11 |

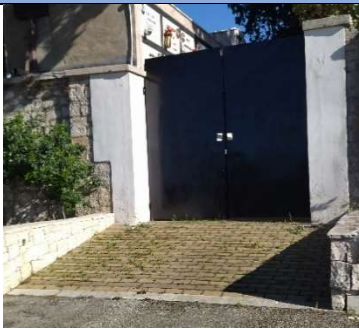
| DESCRIZIONE INTERVENTO | FOTO DEL RILIEVO |
|---|---|
| Correzione della pendenza della rampa di accesso | |

| DESCRIZIONE INTERVENTO | FOTO DEL RILIEVO |
|---|---|
| RIFERIMENTI ALLA NORMATIVA | D.P.R. 503/96 art. 15, DM 236/89 4.1.1 e 8.1.1 |

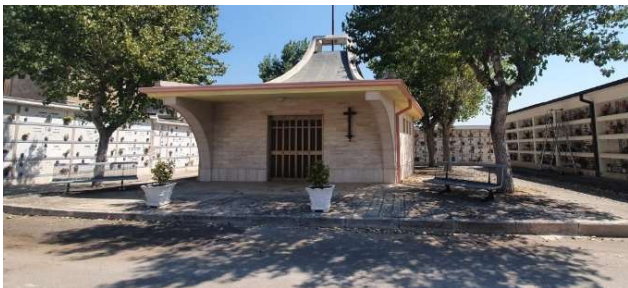
| DESCRIZIONE INTERVENTO | FOTO DEL RILIEVO |
|---|---|
| Realizzazione di una rampa per consentire l'accesso alla cappella cimiteriale | |

| DESCRIZIONE INTERVENTO | FOTO DEL RILIEVO |
|---|---|
| RIFERIMENTI ALLA NORMATIVA | D.P.R. 503/96 art.15 DM 236/89 4.1.11, 8.1.11 |

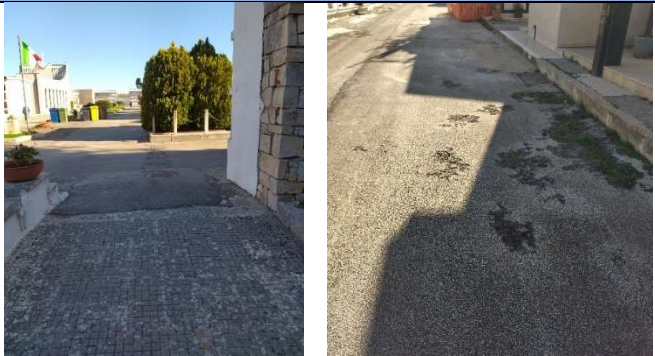
| OSSERVAZIONI |
|---|
| Il percorso interno dell'area cimiteriale presenta, in vari punti, sconnessioni e pavimentazione non adatta al transito di persone su sedia a ruote, occorrerebbe intervenire con il rifacimento del manto stradale. |

| DESCRIZIONE INTERVENTO | FOTO DEL RILIEVO |
|---|---|
| Rifacimento manto in asfalto. | |
| RIFERIMENTI ALLA NORMATIVA | D.P.R. 503/96 art.15 DM 236/89 4.2, 8.2 |
