# PIANO di ELIMINAZIONE delle BARRIERE ARCHITETTONICHE

## Schede Ambito Urbano

## SCHEDE AMBITO URBANO

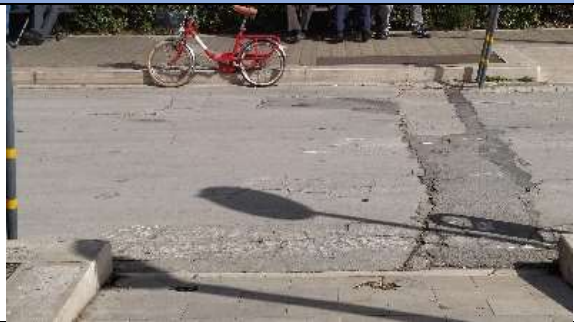
| DESCRIZIONE INTERVENTO | FOTO DEL RILIEVO |
|---|---|
| Interventi di manutenzione ordinaria in più punti dove la superficie risulta sdruciolevole e/o sconnessa, come sull'attraversamento A1 ( <i>in foto</i> ). | |

| DESCRIZIONE INTERVENTO | FOTO DEL RILIEVO |
|---|---|
| RIFERIMENTI ALLA NORMATIVA | D.P.R. 503/96 art. 15 DM 236/89 artt. 4.2.2 e 8.2.2 |

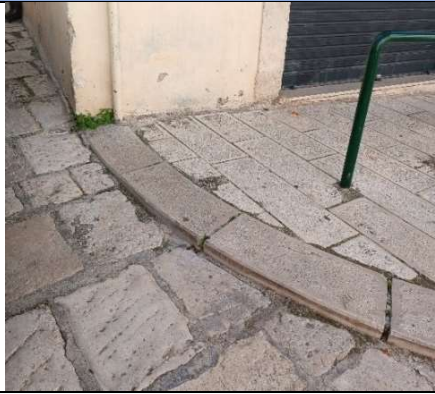
| DESCRIZIONE INTERVENTO | FOTO DEL RILIEVO |
|---|---|
| Raccordare il marciapiede al piano stradale attraverso una rampa opportunamente segnalata in prossimità del palazzo Miani. | |

| DESCRIZIONE INTERVENTO | FOTO DEL RILIEVO |
|---|---|
| RIFERIMENTI ALLA NORMATIVA | D.P.R. 503/96 artt. 4 e 7 DM 236/89 artt. 4.1.10, 4.1.11 e 8.1.10, 8.1.11 |

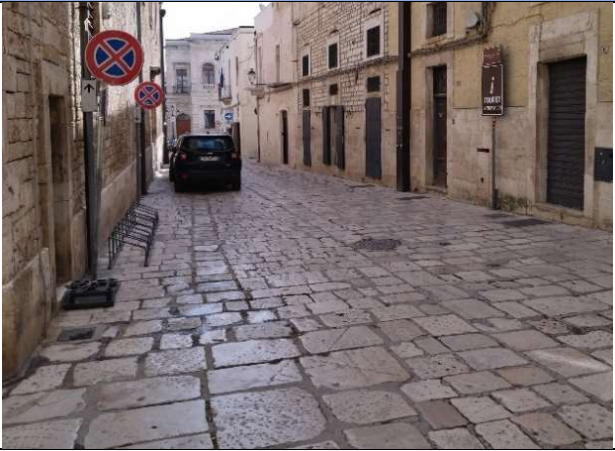
| DESCRIZIONE INTERVENTO | FOTO DEL RILIEVO |
|---|---|
| <p>Segnalare con gli appositi elementi di arredo urbano il percorso pedonale separandolo da quello carrabile.</p> | |

| DESCRIZIONE INTERVENTO | FOTO DEL RILIEVO |
|---|---|
| RIFERIMENTI ALLA NORMATIVA | D.P.R. 503/96 art. 5 DM 236/89 art. 8.2.1 |

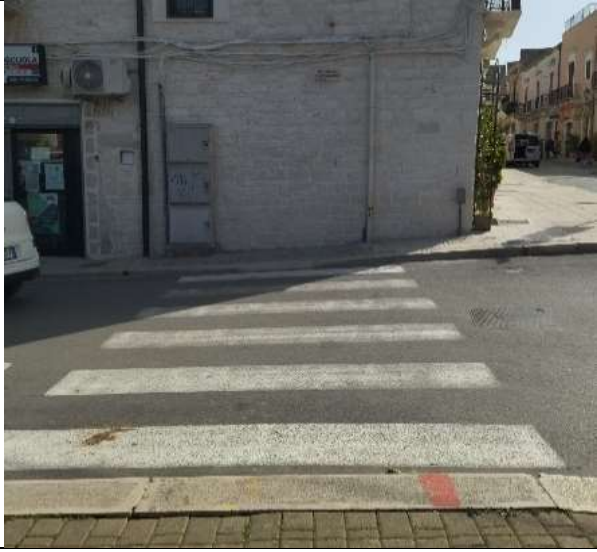
| DESCRIZIONE INTERVENTO | FOTO DEL RILIEVO |
|---|---|
| <p>Installazione degli appositi segnali verticali per segnalare l'attraversamento A2 (<i>in foto</i>).</p> | |
| <p>Realizzazione delle strisce bianche pedonali per segnalare l'attraversamento A1 (<i>in foto</i>).</p> | |

| Realizzazione di una rampa singola nell'attraversamento A2 (in foto). | |

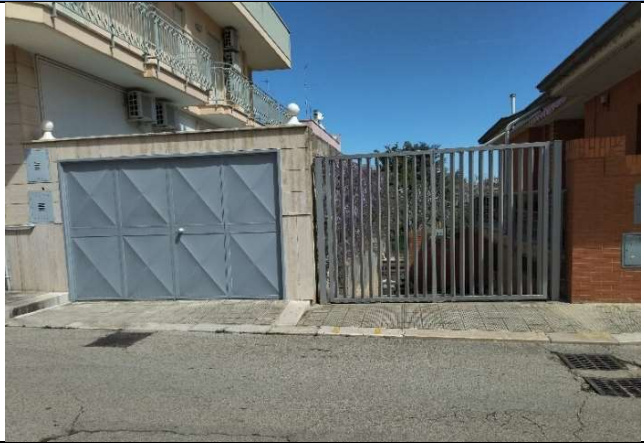
| DESCRIZIONE INTERVENTO | FOTO DEL RILIEVO |
|---|---|
| Adeguamento della pendenza trasversale di un tratto in via Galiotti compreso fra gli attraversamenti B7 e B8 in quanto superiore all'1%. | |

| DESCRIZIONE INTERVENTO | FOTO DEL RILIEVO |
|---|---|
| RIFERIMENTI ALLA NORMATIVA | D.P.R. 503/96 artt. 4 e 5 DM 236/89 artt. 4.2, 4.2. 1 e 8.2, 8.2. 1 |

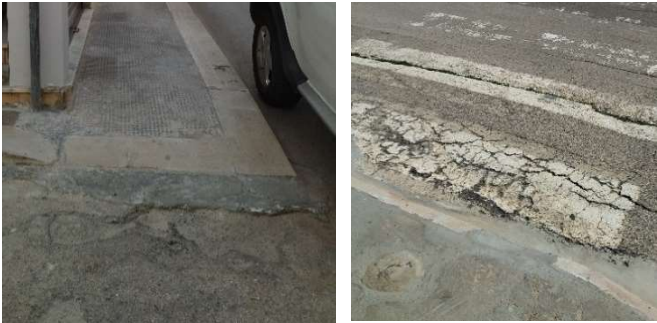
| DESCRIZIONE INTERVENTO | FOTO DEL RILIEVO |
|---|---|
| Interventi di manutenzione ordinaria in più punti dove il manto stradale risulta degradato, in particolar modo negli attraversamenti di via G. Di Vittorio (B8) e via XXV Aprile. | |

| DESCRIZIONE INTERVENTO | FOTO DEL RILIEVO |
|---|---|
| RIFERIMENTI ALLA NORMATIVA | D.P.R. 503/96 art. 15 DM 236/89 artt. 4.2.2 e 8.2.2 |

| TIPOLOGIA INTERVENTO | PRIORITÀ | STIMA |
|---|---|---|
| Interventi di manutenzione ordinaria del manto stradale degradato negli attraversamenti di via G. Di Vittorio (B8) e via XXV Aprile | Bassa | € 128,52 |

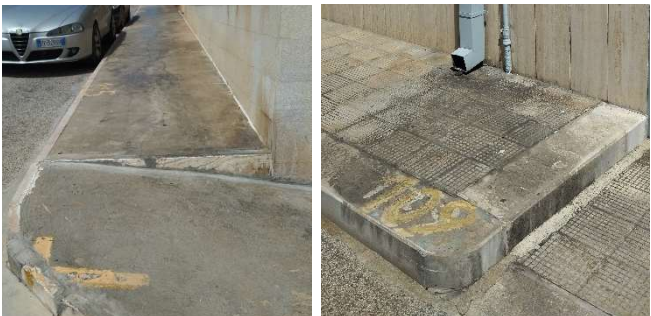
| DESCRIZIONE INTERVENTO | FOTO DEL RILIEVO |
|---|---|
| Raccordo dei salti di quota per il superamento di gradini ortogonali al percorso nel tratto fra gli attraversamenti B7 e B8. | |

| DESCRIZIONE INTERVENTO | FOTO DEL RILIEVO |
|---|---|
| RIFERIMENTI ALLA NORMATIVA | D.P.R. 503/96 artt. 4 e 7 DM 236/89 artt. 4.1.10, 4.1.11 e 8.1.10, 8.1.11 |

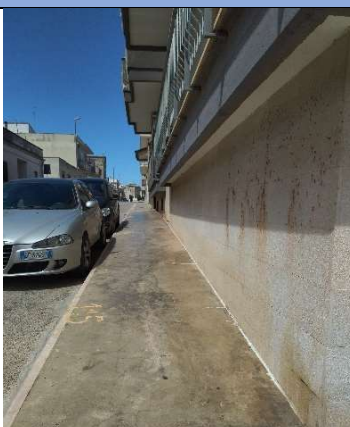
| DESCRIZIONE INTERVENTO | FOTO DEL RILIEVO |
|---|---|
| Ampliare la superficie del marciapiede per aggirare l'ostacolo compreso fra gli attraversamenti B7 (via Trieste) e B8 (via G. Di Vittorio) posto ad un'altezza da terra inferiore a 2,10 m e che riduce il passaggio <90cm. | |

| DESCRIZIONE INTERVENTO | FOTO DEL RILIEVO |
|---|---|
| RIFERIMENTI ALLA NORMATIVA | D.P.R. 503/96 artt. 4 e 5 DM 236/89 artt. 4.2.1 e 8.2.1 |

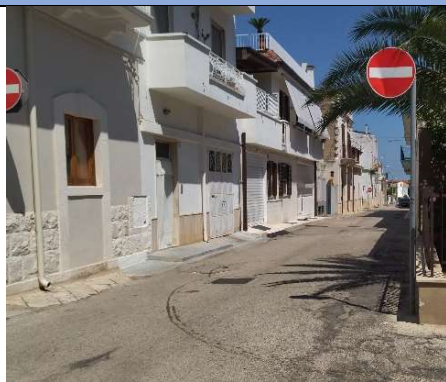
| DESCRIZIONE INTERVENTO | FOTO DEL RILIEVO |
|---|---|
| Installazione del cartello "Limite di velocità 30 km/h" in via Trieste fra gli attraversamenti B13 e B14, poiché il livello del passaggio pedonale coincide con quello della carreggiata e non risulta opportunamente delimitato. | |

| DESCRIZIONE INTERVENTO | FOTO DEL RILIEVO |
|---|---|
| RIFERIMENTI ALLA NORMATIVA | D.P.R. 503/96 art. 5 DM 236/89 art. 8.2.1 |

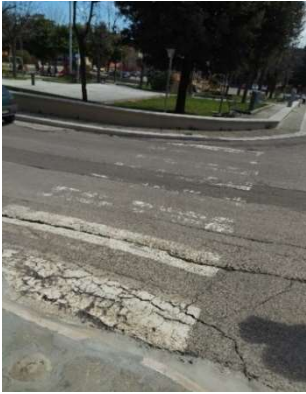
| DESCRIZIONE INTERVENTO | FOTO DEL RILIEVO |
|---|---|
| <p>Installazione degli appositi segnali verticali negli attraversamenti B8 (<i>in foto</i>), B9, B10, B11, B12, B13, B14.</p> | |

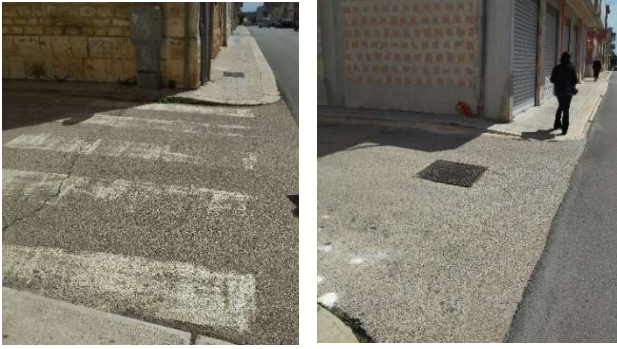
| DESCRIZIONE INTERVENTO | FOTO DEL RILIEVO |
|---|---|
| <p>Ripristino o realizzazione delle strisce bianche per segnalare gli attraversamenti B3, B4, B5, B6, B7, B8, B9, B11, B12-B14.</p> | |

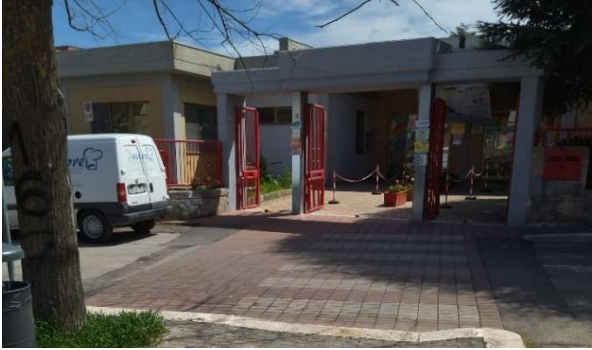
| DESCRIZIONE INTERVENTO | FOTO DEL RILIEVO |
|---|---|
| <p>Rifacimento dell'attraversamento pedonale rialzato in B10 (<i>in foto</i>).</p> | |

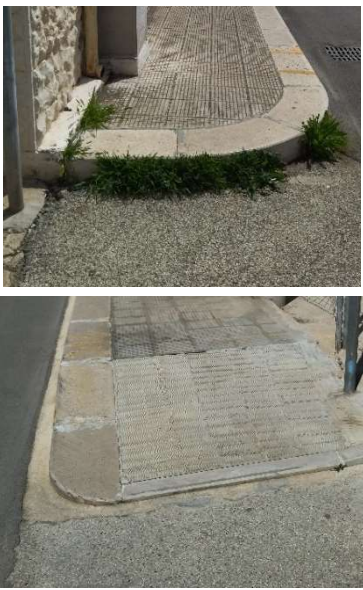
| DESCRIZIONE INTERVENTO | FOTO DEL RILIEVO |
|---|---|
| <p>Realizzazione di rampe negli attraversamenti B7 (<i>in foto</i>), B8, B9, B11, B14.</p> <p>Raccordare il piano dei marciapiedi con quello della carreggiata negli attraversamenti B6, B7 (<i>in foto</i>), B8.</p> | |

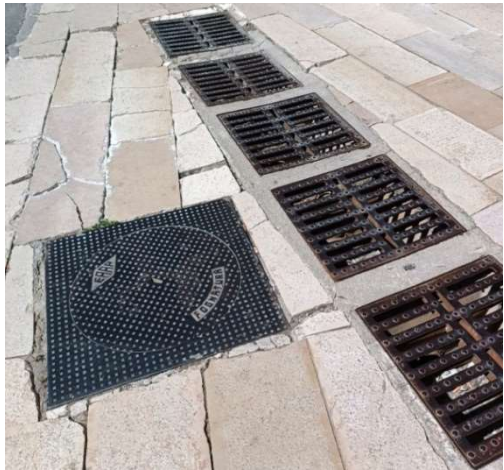
| DESCRIZIONE INTERVENTO | FOTO DEL RILIEVO |
|---|---|
| Ripristino del basolato nell'attraversamento C6 (in foto a destra). | |

| | SI | NO | NOTE |
|---|---|---|---|
| La finitura del percorso risulta degradata e/o sconnessa? | X | | FRA C6 E C7 |

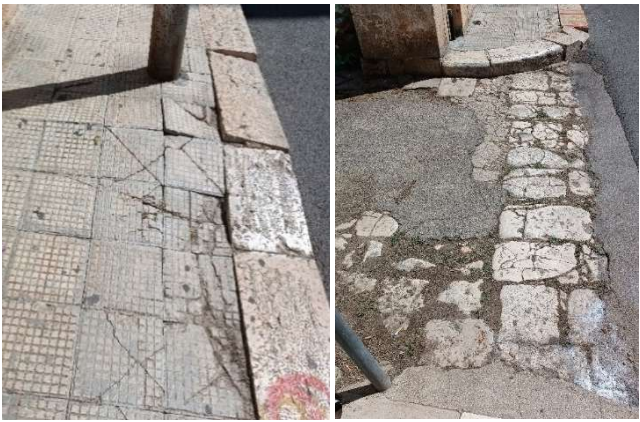
| DESCRIZIONE INTERVENTO | FOTO DEL RILIEVO |
|---|---|
| Interventi di manutenzione ordinaria in più punti dove la superficie risulta sdruciolevole e/o sconnessa in via Luigi Cadorna (foto di seguito). | |

| DESCRIZIONE INTERVENTO | FOTO DEL RILIEVO |
|---|---|
| RIFERIMENTI ALLA NORMATIVA | D.P.R. 503/96 art. 15 DM 236/89 artt. 4.2.2 e 8.2.2 |

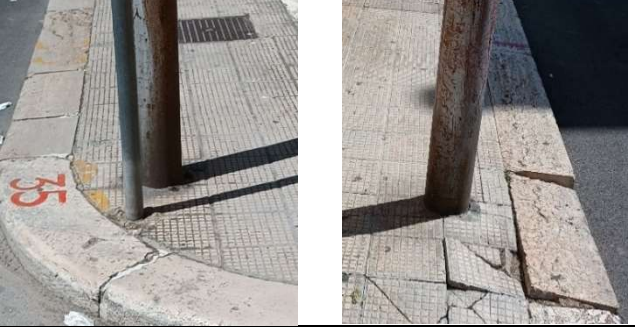
| DESCRIZIONE INTERVENTO | FOTO DEL RILIEVO |
|---|---|
| <p>Rimuovere e/o spostare elementi di arredo urbano che riducono il passaggio &lt;90cm, come le fioriere in via A. Gramsci fra gli attraversamenti C1-C2, e gli elementi compresi fra gli attraversamenti C6-C7 (in foto).</p> | |

| DESCRIZIONE INTERVENTO | FOTO DEL RILIEVO |
|---|---|
| <p>RIFERIMENTI ALLA NORMATIVA</p> | <p>D.P.R. 503/96 artt. 4 e 5 DM 236/89 artt. 4.2.1 e 8.2.1</p> |

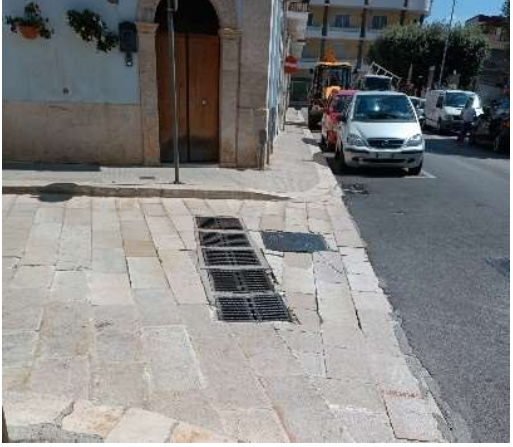
| DESCRIZIONE INTERVENTO | FOTO DEL RILIEVO |
|---|---|
| <p>Installazione degli appositi segnali verticali negli attraversamenti C3, C5, C6, C7, C8.<br/>In foto C6.</p> | |

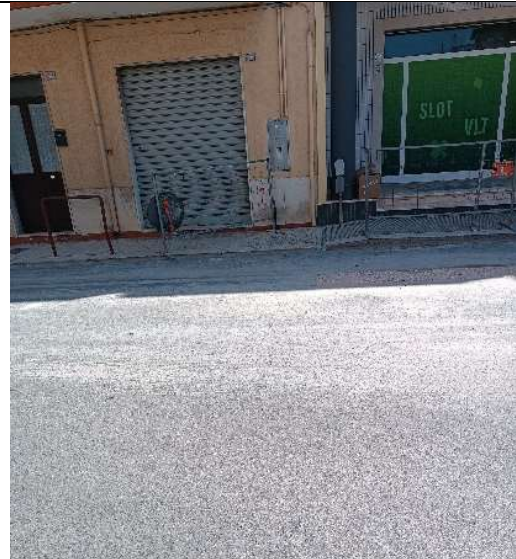
*In foto C3.*

Raccordare il piano dei marciapiedi con quello della carreggiata negli attraversamenti C5, C6, C7 con una rampa singola, negli attraversamenti C1, C3, C7, C8 con rampe doppie.

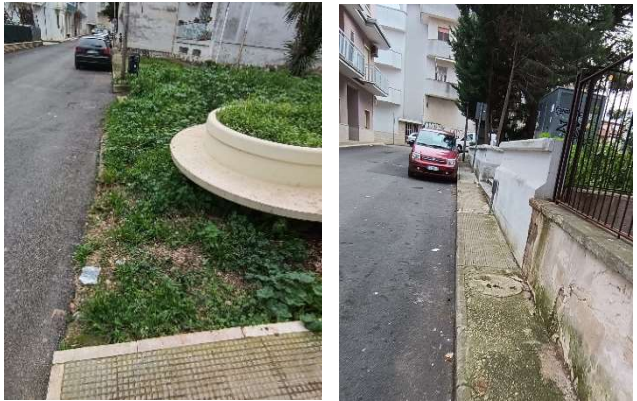
| DESCRIZIONE INTERVENTO | FOTO DEL RILIEVO |
|---|---|
| Allargamento marciapiede su via S. D'acquisto fra gli attraversamenti D16 e D17 ai fini di portarne la sezione ai minimi previsti dalla normativa. | |

| DESCRIZIONE INTERVENTO | FOTO DEL RILIEVO |
|---|---|
| RIFERIMENTI ALLA NORMATIVA | D.P.R. 503/96 artt. 4 e 5 DM 236/89 artt. 4.2, 4.2. 1 e 8.2, 8.2. 1 |

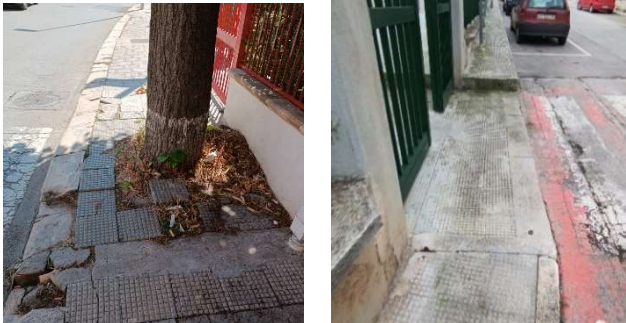
| DESCRIZIONE INTERVENTO | FOTO DEL RILIEVO |
|---|---|
| Rifacimento marciapiede poiché la superficie risulta sdrucchiolosa e/o sconnessa in via Vittorio Emanuele III/ via Colamonico fra gli attraversamenti D5-D6 (circa ml 175), via F.lli Rosselli fra gli attraversamenti da D10 a D111 (circa ml 70), via P.A. Centrullo (circa ml 22) | |

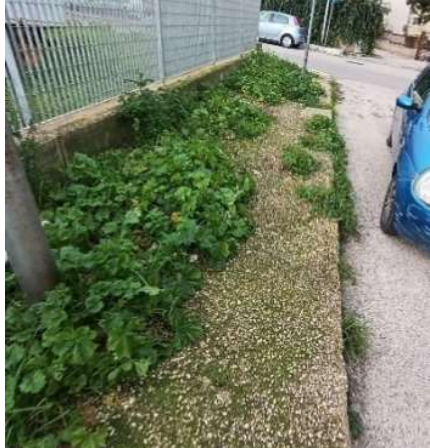
| <p>Ripristino del marciapiede e manutenzione della vegetazione spontanea al fine di rendere la superficie piana e il percorso percorribile in via S. Ten. R. Giordano fra gli attraversamenti D8-D9.</p> | |

| <p>RIFERIMENTI ALLA NORMATIVA</p> | <p>D.P.R. 503/96 art. 15 DM 236/89 artt. 4.2.2 e 8.2.2</p> |

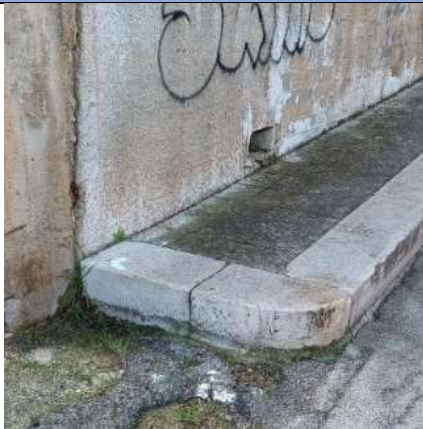
| DESCRIZIONE INTERVENTO | FOTO DEL RILIEVO |
|---|---|
| Realizzazione di una rampa singola per raccordare il livello del marciapiede a quello della strada in prossimità del Liceo Classico "Platone". | |

| DESCRIZIONE INTERVENTO | FOTO DEL RILIEVO |
|---|---|
| RIFERIMENTI ALLA NORMATIVA | D.P.R. 503/96 artt. 4 e 7 DM 236/89 artt. 4.1.10, 4.1.11 e 8.1.10, 8.1. 11 |

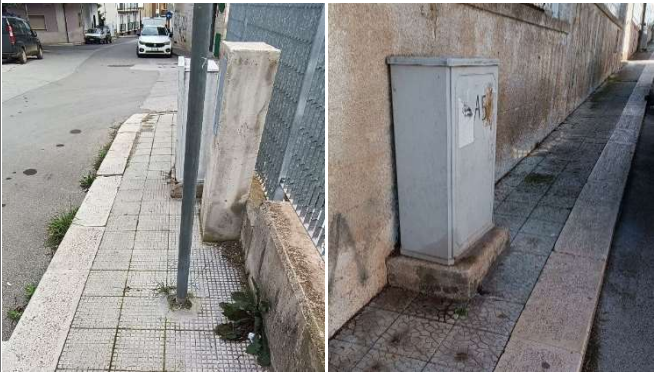
| DESCRIZIONE INTERVENTO | FOTO DEL RILIEVO |
|---|---|
| Ampliamento del marciapiede (2 slarghi di 3m) per aggirare gli elementi di cartellonistica stradale e gli armadietti che riducono il passaggio <90cm su via F.lli Rosselli in prossimità della Scuola Media Statale "V. Ruffo" e su via V Maggio in prossimità del Liceo Classico "Platone". | |

| DESCRIZIONE INTERVENTO | FOTO DEL RILIEVO |
|---|---|
| RIFERIMENTI ALLA NORMATIVA | D.P.R. 503/96 artt. 4 e 5 DM 236/89 artt. 4.2. 1 e 8.2.1 |

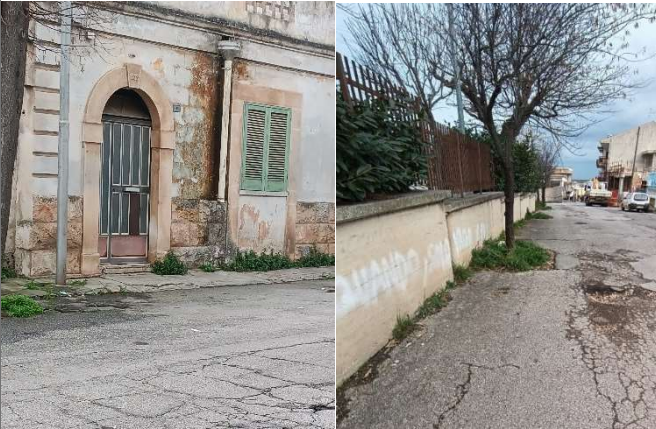
| DESCRIZIONE INTERVENTO | FOTO DEL RILIEVO |
|---|---|
| Realizzazione di un marciapiede su via S. Ten. Rocco Giordano nel tratto compreso fra gli attraversamenti D7-D8 e su via A. Ponchielli, previsto su entrambi i lati. | |

| DESCRIZIONE INTERVENTO | FOTO DEL RILIEVO |
|---|---|
| RIFERIMENTI ALLA NORMATIVA | D.P.R. 503/96 art. 5 DM 236/89 art. 8.2.1 |

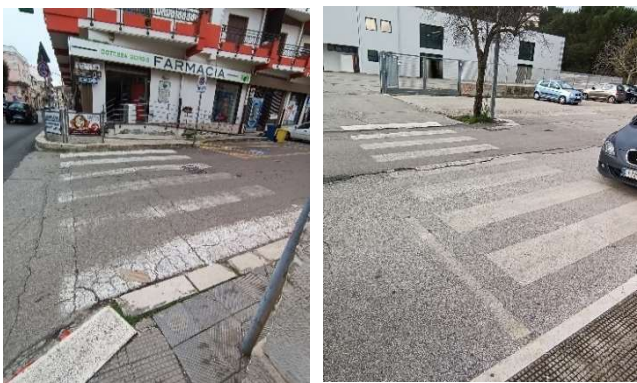
| DESCRIZIONE INTERVENTO | FOTO DEL RILIEVO |
|---|---|
| Installazione degli appositi segnali verticali in tutti gli attraversamenti, eccetto dove già presenti (D10).<br><i>In foto D3 e D14.</i> | |

| TIPOLOGIA INTERVENTO | | PRIORITÀ | STIMA |
|---|---|---|---|
| | Installazione degli appositi segnali verticali in tutti gli attraversamenti, eccetto dove già presenti (D10).<br>D1=2, D2=2, D3=1, D4=1 D5=2 D6=2 D7=2 D8=2 e D9=2,<br>D11=2 D12=1 D13=2 D14=2 D15=2 D16=2 | Bassa | € 3.111,75 |

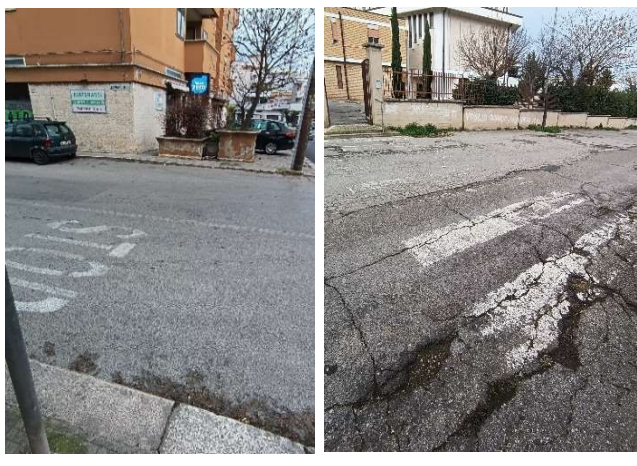
| <p>Realizzazione di strisce bianche per segnalare gli attraversamenti D6, D7, D8, D9, D11, D12, D13, D14, D15, D16, D17.<br/><i>In foto D6 e D15.</i></p> | |
| <p>Raccordare il piano dei marciapiedi con quello della carreggiata con rampa singola negli attraversamenti D6 e D9, con rampa doppia negli attraversamenti D1, D3, D4, D5, D6, D7, D8 D9, D10, D11, D13, D14, D15, D16, D17.</p> | |

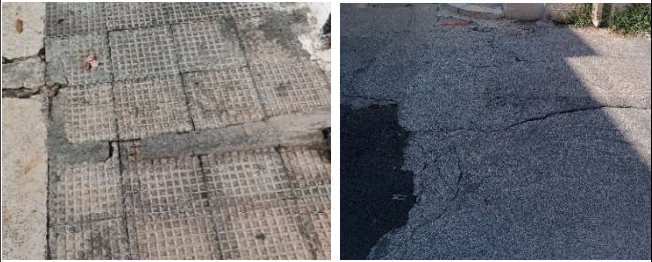
| DESCRIZIONE INTERVENTO | FOTO DEL RILIEVO |
|---|---|
| Interventi di manutenzione ordinaria in più punti dove la superficie risulta sdruciolevole e/o sconnessa e il manto stradale degradato. Si segnalano diversi punti sul percorso preso in considerazione di via Convento. | |

| TIPOLOGIA INTERVENTO | | PRIORITÀ | STIMA |
|---|---|---|---|
| | Interventi di manutenzione ordinaria su manto stradale degradato tra gli attraversamenti E7, E8, E9, E10, E11 circa ml 21 | Bassa | € 257,04 |

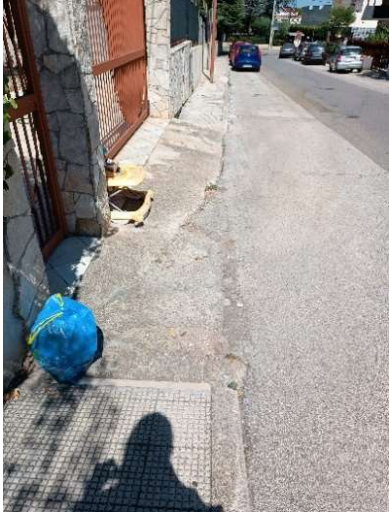
| DESCRIZIONE INTERVENTO | FOTO DEL RILIEVO |
|---|---|
| Rifacimento marciapiede via Don Luigi Sturzo. | |

| DESCRIZIONE INTERVENTO | FOTO DEL RILIEVO |
|---|---|
| RIFERIMENTI ALLA NORMATIVA | D.P.R. 503/96 art. 15 DM 236/89 artt. 4.2.2 e 8.2.2 |

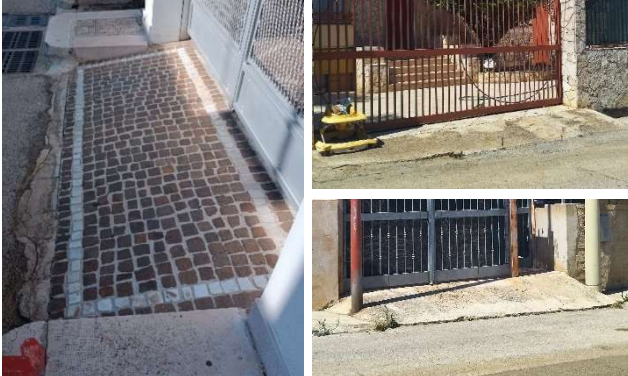
| <p>Adeguamento della pendenza trasversale di due rampe presenti nel tratto di via Convento compreso fra gli attraversamenti E7 e E8 in quanto superiore all'1% e delle rampe presenti su via Don Luigi Sturzo fra gli attraversamenti E20-E21.</p> | |

| TIPOLOGIA INTERVENTO | | PRIORITÀ | STIMA |
|---|---|---|---|
| | Adeguamento della pendenza trasversale di due rampe in un tratto di via Convento compreso fra gli attraversamenti E8 e E9 in quanto superiore all'1% e su via Don Luigi Sturzo fra gli attraversamenti E20-E21. | Alta | € 1134,32 |

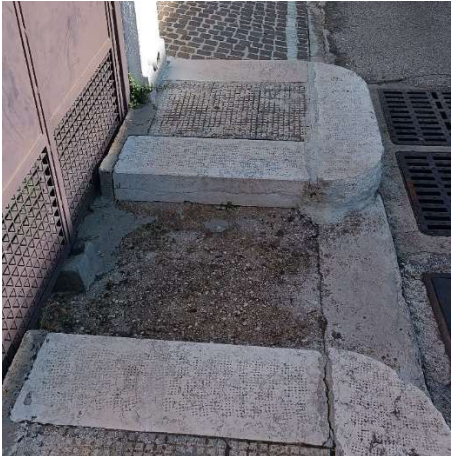
| DESCRIZIONE INTERVENTO | FOTO DEL RILIEVO |
|---|---|
| <p>Raccordo dei salti di quota per il superamento di gradini ortogonali al percorso nel tratto fra gli attraversamenti di E7-E8.</p> | |

| TIPOLOGIA INTERVENTO | | PRIORITÀ | STIMA |
|---|---|---|---|
| | Raccordo dei salti di quota con realizzazione di rampa doppia fra attraversamenti di E8-E9. (gradini ortogonali al percorso ingresso abitazione privata) | Alta | € 283,58 |

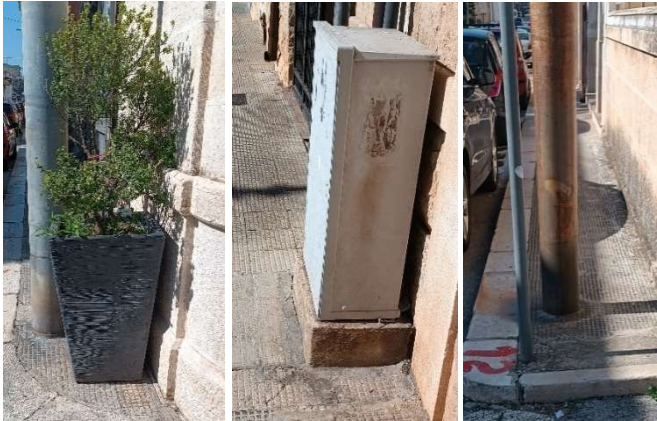
| DESCRIZIONE INTERVENTO | FOTO DEL RILIEVO |
|---|---|
| Rimuovere e/o spostare elementi di arredo urbano che riducono il passaggio <90cm, come fioriere, illuminazione pubblica, cartellonistica stradale, pali ENEL. | |
| Rimuovere e/o spostare l'elemento in prossimità dell'attraversamento E13 posto ad un'altezza da terra inferiore a 2,10 m e che riduce il passaggio <90cm. | |

| DESCRIZIONE INTERVENTO | FOTO DEL RILIEVO |
|---|---|
| RIFERIMENTI ALLA NORMATIVA | D.P.R. 503/96 artt. 4 e 5 DM 236/89 artt. 4.2. 1 e 8.2.1 |

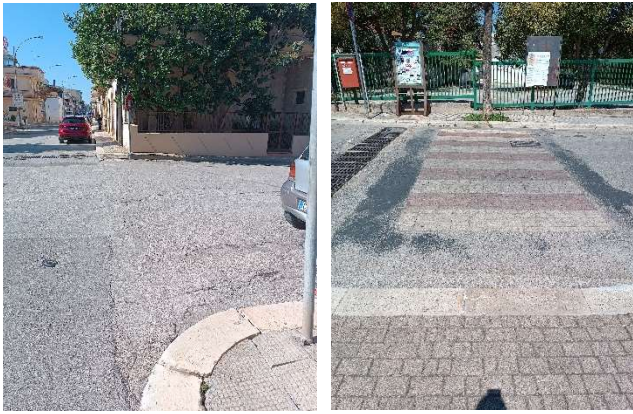
| DESCRIZIONE INTERVENTO | FOTO DEL RILIEVO |
|---|---|
| Installazione degli appositi segnali verticali negli attraversamenti E1, E2, E5, E8, E13, E15-E19, E21.<br><i>In foto E9 ed E18.</i> | |

| TIPOLOGIA INTERVENTO | | PRIORITÀ | STIMA |
|---|---|---|---|
| | Installazione di segnali verticali negli attraversamenti E1=2, E2=1, E9=2, E7=2, E14=2, E17=2, E19=2, E20=1, E21=1 | Bassa | € 1.728,75 |

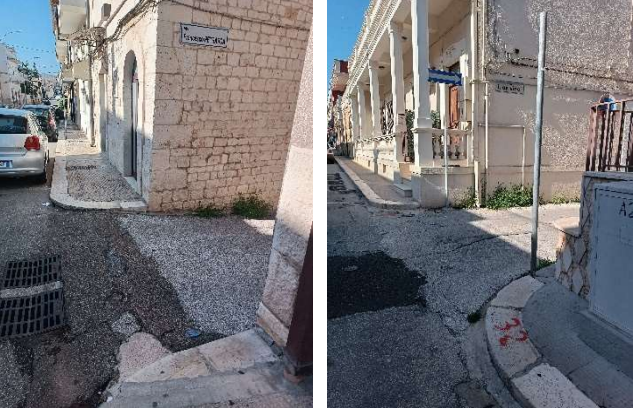
| <p>Ripristino delle strisce bianche per segnalare gli attraversamenti E3-E14, E19, E21.<br/><i>In foto E4 ed E12.</i></p> | |

| TIPOLOGIA INTERVENTO | | PRIORITÀ | STIMA |
|---|---|---|---|
| | Realizzazione/Ripristino di segnaletica orizzontale per attraversamento pedonale corsia singola E3, E4, E5, E6, E7, E8, E10, E11, E12, E13, E15 corsia doppia E9, E14, E16, E17, E18, E19, E20, E21 | Media | € 224,83 |

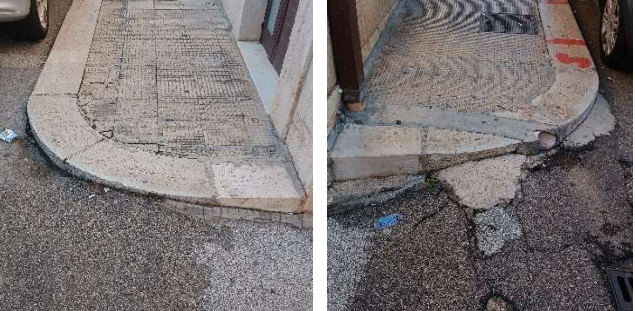
| <p>Raccordare il piano dei marciapiedi con quello della carreggiata in tutti gli attraversamenti eccetto E1 e E18.<br/><i>In foto E4.</i></p> | |

| TIPOLOGIA INTERVENTO | | PRIORITÀ | STIMA |
|---|---|---|---|
| | Realizzazione di rampa di raccordo tra marciapiedi e corsia singola negli attraversamenti, E3=2, E4=2, E5=2, E6=2, E7=2, E8=2, E9=2, E10=2, E11=2, E12=2, E13=2, E15=2, E21=1 (25) doppia negli attraversamenti E2=2, E14=2, E16=2, E17=2, E18=1, E20=1 E21=1(11) | Alta | € 7.164,16 |

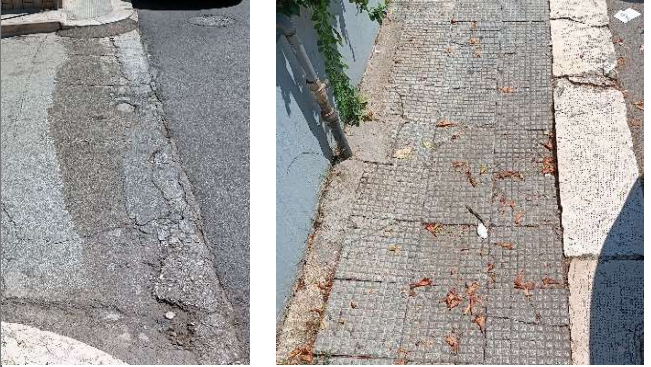
| DESCRIZIONE INTERVENTO | FOTO DEL RILIEVO |
|---|---|
| Interventi di manutenzione ordinaria in più punti dove la superficie risulta sdruciolevole e/o sconnessa e il manto stradale degradato. Si segnalano diversi punti sul percorso preso in considerazione di viale Unità d'Italia. | |

| DESCRIZIONE INTERVENTO | FOTO DEL RILIEVO |
|---|---|
| RIFERIMENTI ALLA NORMATIVA | D.P.R. 503/96 art. 15 DM 236/89 artt. 4.2.2 e 8.2.2 |

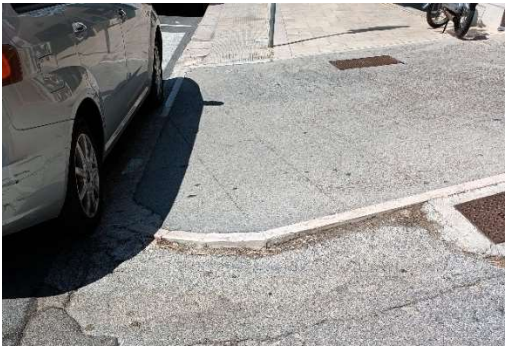
| DESCRIZIONE INTERVENTO | FOTO DEL RILIEVO |
|---|---|
| Adeguamento della pendenza trasversale di un tratto in viale Unità d'Italia nei pressi dell'ESA4 compreso fra gli attraversamenti F1 e F2 in quanto superiore all'1% | |

| <p>Allargamento marciapiede in un tratto di viale Unità d'Italia e di via Giotto al fine di portarne la sezione ai minimi previsti dalla normativa.</p> | |

| <p>RIFERIMENTI ALLA NORMATIVA</p> | <p>D.P.R. 503/96 artt. 4 e 5 DM 236/89 artt. 4.2, 4.2. 1 e 8.2, 8.2. 1</p> |

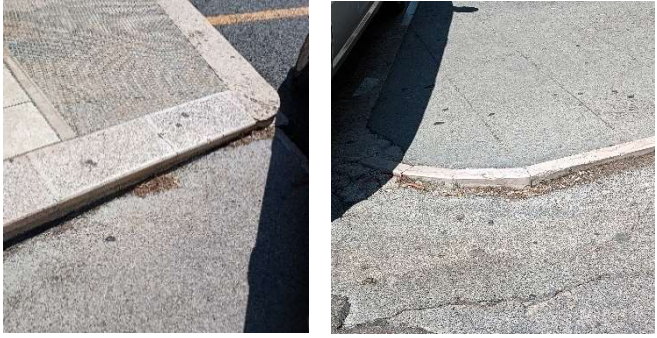
| DESCRIZIONE INTERVENTO | FOTO DEL RILIEVO |
|---|---|
| <p>Raccordo dei salti di quota per il superamento di gradini ortogonali al percorso nel tratto fra gli attraversamenti di F1-F2.</p> | |

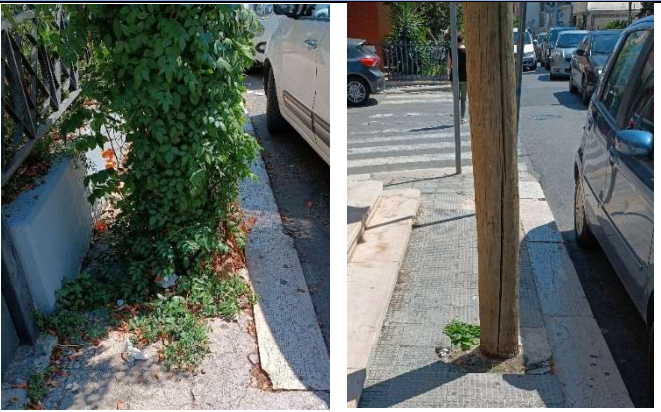
| DESCRIZIONE INTERVENTO | FOTO DEL RILIEVO |
|---|---|
| Rimuovere e/o spostare elementi di arredo urbano che riducono il passaggio <90cm, come gli elementi di illuminazione pubblica e di cartellonistica lungo il tratto compreso fra gli attraversamenti F3-F6. | |

| DESCRIZIONE INTERVENTO | FOTO DEL RILIEVO |
|---|---|
| RIFERIMENTI ALLA NORMATIVA | D.P.R. 503/96 artt. 4 e 5 DM 236/89 artt. 4.2. 1 e 8.2.1 |

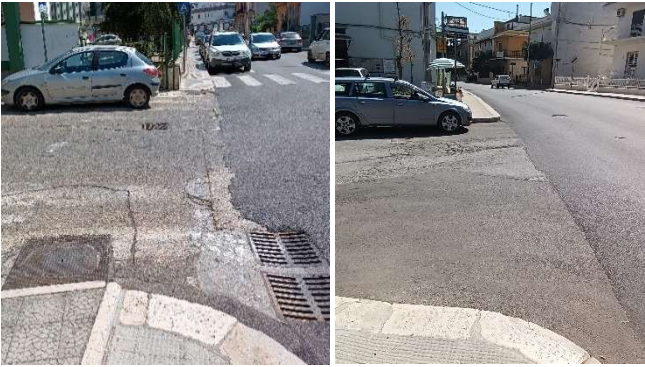
| DESCRIZIONE INTERVENTO | FOTO DEL RILIEVO |
|---|---|
| Installazione degli appositi segnali verticali negli attraversamenti F2, F4, F6, F7.<br><i>In foto F2 ed F6.</i> | |

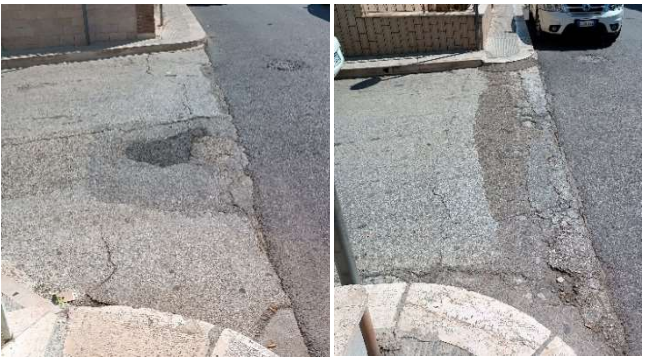
| DESCRIZIONE INTERVENTO | FOTO DEL RILIEVO |
|---|---|
| Ripristino delle strisce bianche per segnalare tutti gli attraversamenti.<br><i>In foto F5 ed F3.</i> | |

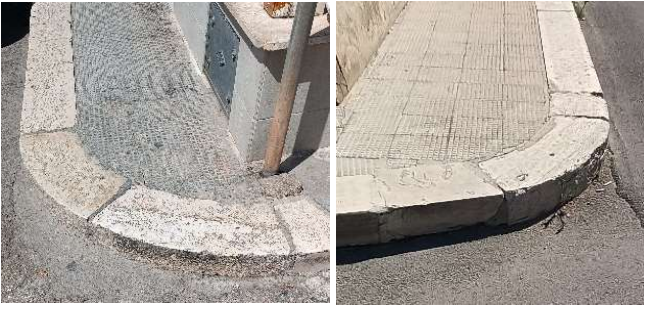
| DESCRIZIONE INTERVENTO | FOTO DEL RILIEVO |
|---|---|
| Raccordare il piano dei marciapiedi con quello della carreggiata negli attraversamenti F3-F7. | |

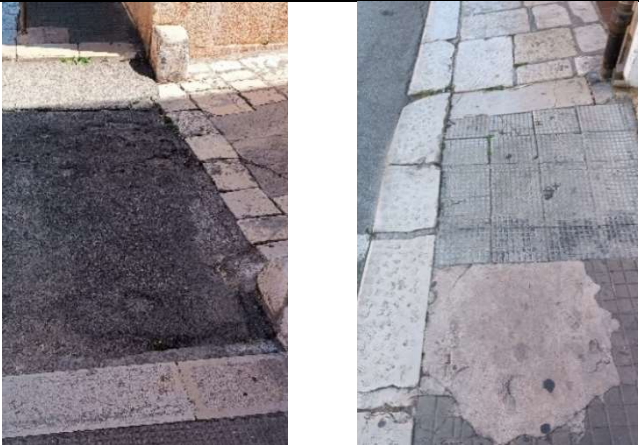
| DESCRIZIONE INTERVENTO | FOTO DEL RILIEVO |
|---|---|
| Interventi di manutenzione ordinaria in più punti dove la superficie risulta sdruciolevole e/o sconnessa e il manto stradale degradato. | |

| DESCRIZIONE INTERVENTO | FOTO DEL RILIEVO |
|---|---|
| RIFERIMENTI ALLA NORMATIVA | D.P.R. 503/96 art. 15 DM 236/89 artt. 4.2.2 e 8.2.2 |

| TIPOLOGIA INTERVENTO | | PRIORITÀ | STIMA |
|---|---|---|---|
| | Interventi di manutenzione ordinaria in più punti dove la superficie risulta sdruciolevole e/o sconnessa e il manto stradale degradato. | Bassa | € 48,96 |

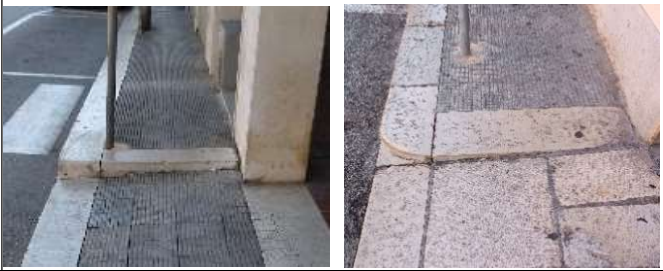
| DESCRIZIONE INTERVENTO | FOTO DEL RILIEVO |
|---|---|
| Raccordo dei salti di quota per il superamento di gradini ortogonali al percorso nel tratto fra gli attraversamenti G4-G5-H1. | |

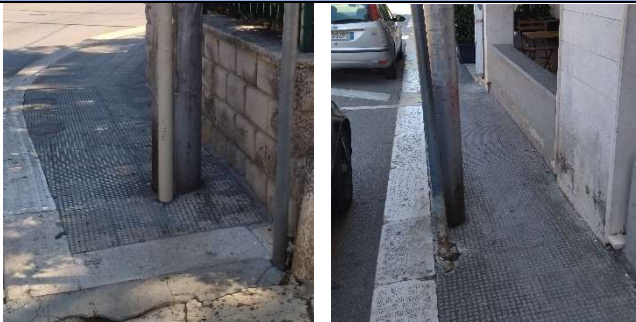
| DESCRIZIONE INTERVENTO | FOTO DEL RILIEVO |
|---|---|
| Spostare gli elementi di illuminazione pubblica (5) e cartellonistica stradale (2) che riducono il passaggio a <90cm su Corso Vittorio Veneto e via Vittorio Emanuele II. | |

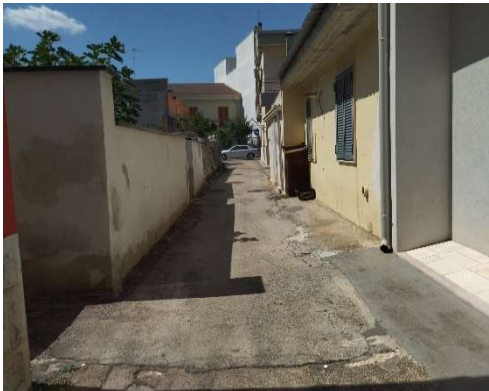
| DESCRIZIONE INTERVENTO | FOTO DEL RILIEVO |
|---|---|
| Installazione del cartello "Limite di velocità 30 km/h" in via Vittorio Emanuele II dopo l'attraversamento G6, poiché il livello del passaggio pedonale coincide con quello della carreggiata e non risulta opportunamente delimitato. | |

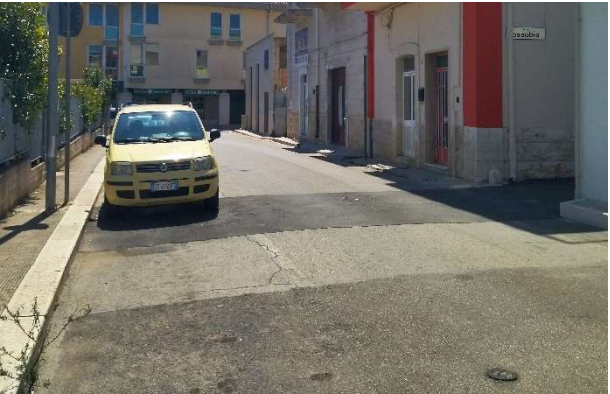
| DESCRIZIONE INTERVENTO | FOTO DEL RILIEVO |
|---|---|
| <p>Installazione degli appositi segnali verticali nell'attraversamento G6.</p> <p>Ripristino delle strisce bianche per segnalare l'attraversamento G6.</p> | |

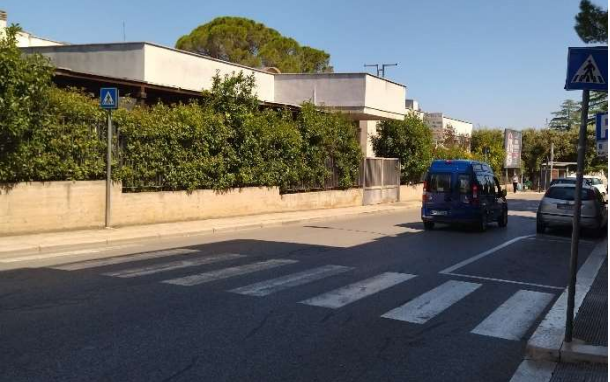
| DESCRIZIONE INTERVENTO | FOTO DEL RILIEVO |
|---|---|
| <p>Raccordare il piano dei marciapiedi con quello della carreggiata negli attraversamenti G4, G5, G6.</p> <p><i>In foto G5.</i></p> | |

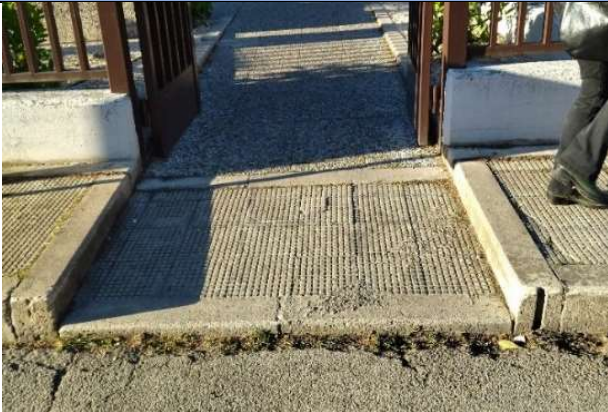
| DESCRIZIONE INTERVENTO | FOTO DEL RILIEVO |
|---|---|
| Raccordo dei salti di quota per il superamento di gradini ortogonali al percorso presenti all'ingresso dell'Ufficio Postale. | |

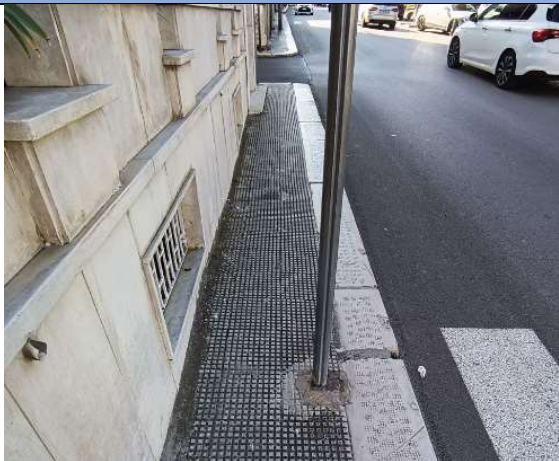
| DESCRIZIONE INTERVENTO | FOTO DEL RILIEVO |
|---|---|
| Rimuovere e/o spostare elementi di arredo urbano che riducono il passaggio <90cm. | |

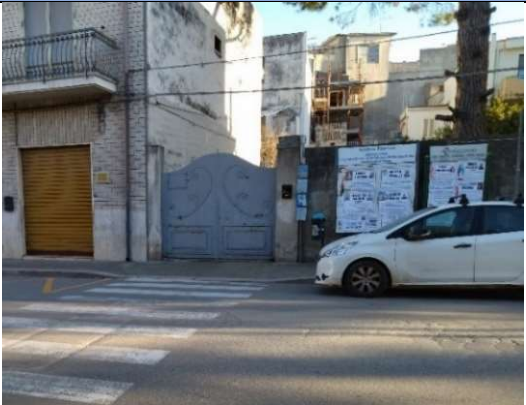
| DESCRIZIONE INTERVENTO | FOTO DEL RILIEVO |
|---|---|
| <p>Installazione dell'apposito segnale verticale nell'a appositi segnali verticali negli attraversamenti H1</p> | |

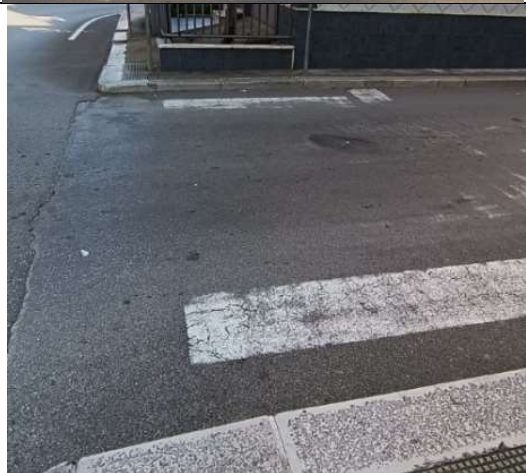
| DESCRIZIONE INTERVENTO | FOTO DEL RILIEVO |
|---|---|
| <p>Ripristino delle strisce bianche per segnalare gli attraversamenti H3, H4, H5.<br/><i>In foto H3.</i></p> | |

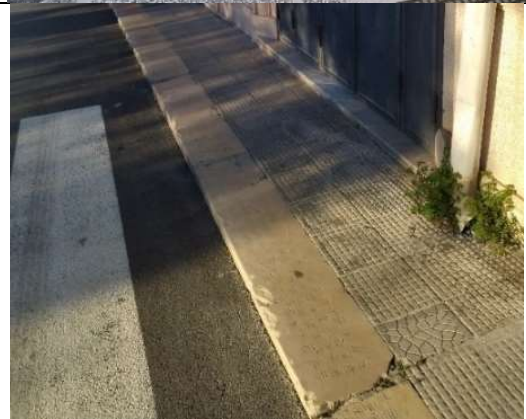
| DESCRIZIONE INTERVENTO | FOTO DEL RILIEVO |
|---|---|
| <p>Raccordare il piano dei marciapiedi con quello della carreggiata negli attraversamenti H3-H5.</p> | |

| DESCRIZIONE INTERVENTO | FOTO DEL RILIEVO |
|---|---|
| <p>Per poter allargare il marciapiede del tratto di via Adelfia SP16 dall'attraversamento H5 al Cimitero Comunale, non potendo ridurre la carreggiata, sarà necessario procedere ad interventi di esproprio</p> | |

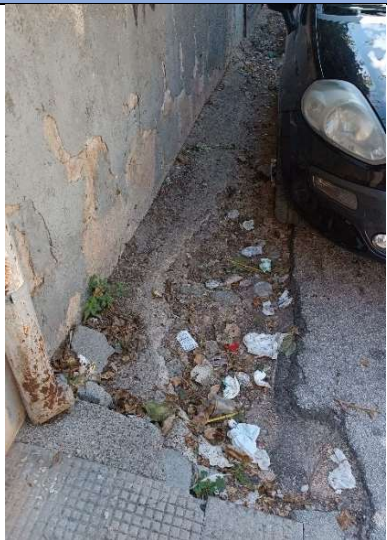
| DESCRIZIONE INTERVENTO | FOTO DEL RILIEVO |
|---|---|
| Realizzazione di marciapiede in via N. Fatiguso nel primo tratto compreso fra gli attraversamenti G2-I1 | |

| OSSERVAZIONI |
|---|
| <p>Si segnala che gli interventi di realizzazione e allargamento del marciapiede sul primo tratto di via N. Fatiguso sono possibili solo con l'eliminazione permanente degli stalli su quel tratto.</p> <p>Qualora non fosse possibile, si considera la chiusura al traffico di via N. Fatiguso il venerdì dalle 7:00 alle 14:00.</p> |

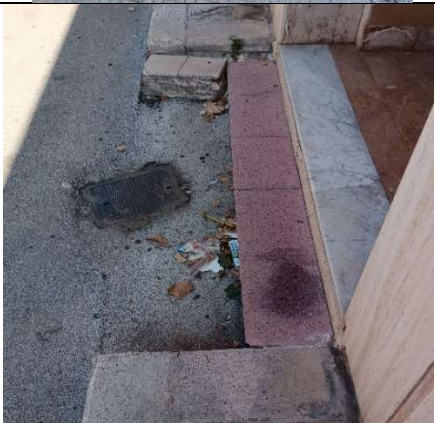
| DESCRIZIONE INTERVENTO | FOTO DEL RILIEVO |
|---|---|
| Allargamento della superficie del marciapiede su via N. Fatiguso al fine di portarne la sezione ai minimi previsti dalla normativa nel secondo tratto compreso fra G2-I1. | |

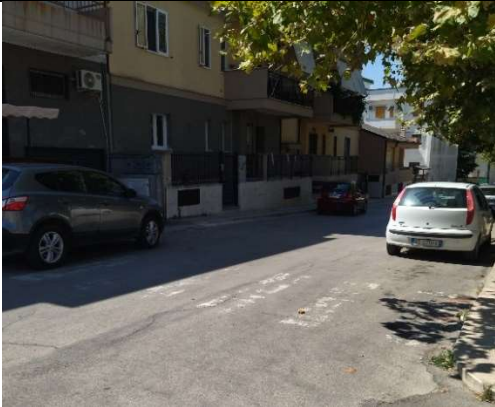
| DESCRIZIONE INTERVENTO | FOTO DEL RILIEVO |
|---|---|
| <p>Installazione degli appositi segnali verticali negli attraversamenti I2, I3.</p> <p><i>In foto I3.</i></p> | |

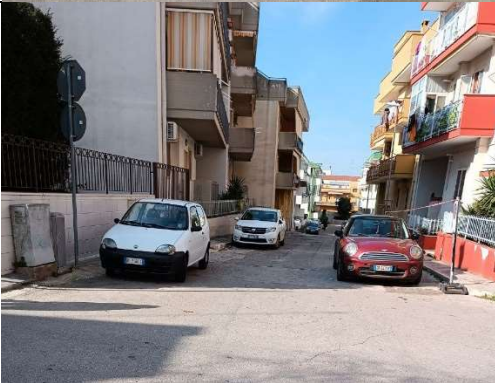
| DESCRIZIONE INTERVENTO | FOTO DEL RILIEVO |
|---|---|
| <p>Ripristino delle strisce bianche per segnalare tutti gli attraversamenti.</p> | |

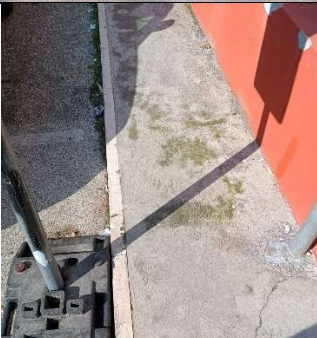
| DESCRIZIONE INTERVENTO | FOTO DEL RILIEVO |
|---|---|
| <p>Raccordare il piano dei marciapiedi con quello della carreggiata in tutti gli attraversamenti.</p> | |

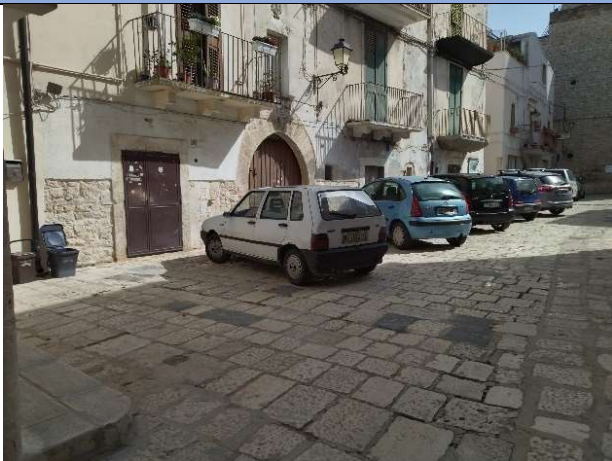
| DESCRIZIONE INTERVENTO | FOTO DEL RILIEVO |
|---|---|
| Realizzazione completa di un posto disabili, mediante la pittura della segnaletica orizzontale, con caratteristiche dimensionali che rispettano la normativa e l'installazione del relativo segnale verticale. | |

| DESCRIZIONE INTERVENTO | FOTO DEL RILIEVO |
|---|---|
| RIFERIMENTI NORMATIVI | D.P.R. 503/96 artt. 13, 16    DM 236/89 4.2.3 8.2.3 |

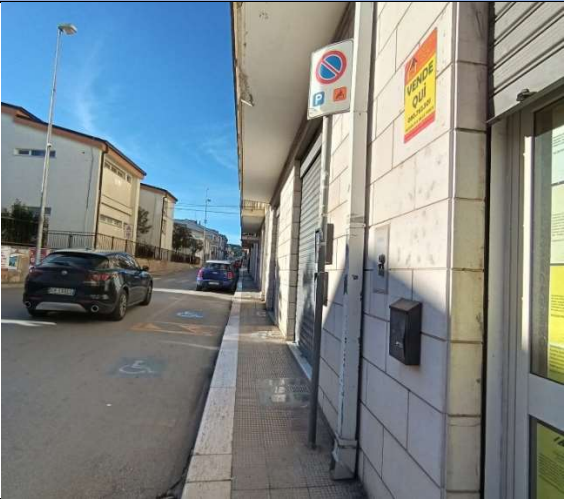
| DESCRIZIONE INTERVENTO | FOTO DEL RILIEVO |
|---|---|
| Installazione del segnale verticale per individuare posto auto disabili. | |

| DESCRIZIONE INTERVENTO | FOTO DEL RILIEVO |
|---|---|
| RIFERIMENTI ALLA NORMATIVA | D.P.R. 503/96 artt. 13, 16    DM 236/89 4.2.3 8.2.3 |

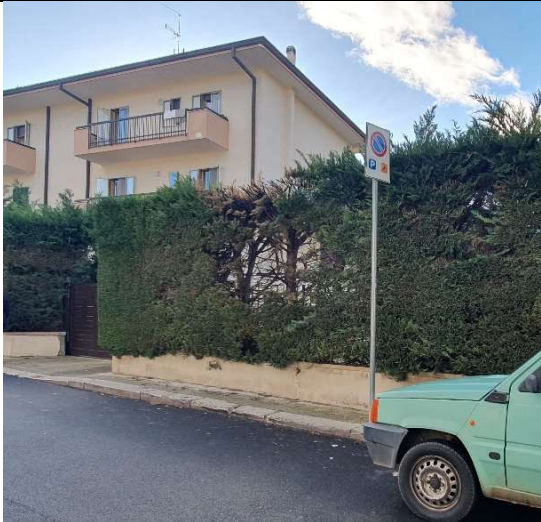
| DESCRIZIONE INTERVENTO | FOTO DEL RILIEVO |
|---|---|
| Ripristino di segnaletica orizzontale conforme alla normativa per individuazione posto auto disabili. | |

| DESCRIZIONE INTERVENTO | FOTO DEL RILIEVO |
|---|---|
| RIFERIMENTI ALLA NORMATIVA | D.P.R. 503/96 art.10    DM 236/89 artt. 4.2.3 e 8.2.3 |

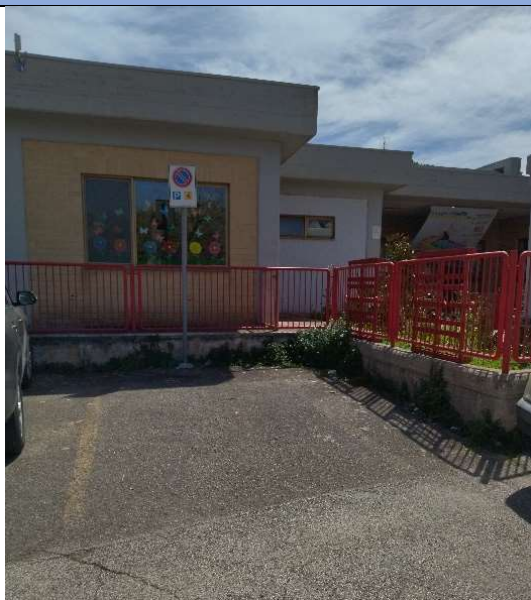
| DESCRIZIONE INTERVENTO | FOTO DEL RILIEVO |
|---|---|
| Ripristino di segnaletica orizzontale conforme alla normativa per individuazione posto auto disabili. | |

| DESCRIZIONE INTERVENTO | FOTO DEL RILIEVO |
|---|---|
| RIFERIMENTI ALLA NORMATIVA | D.P.R. 503/96 art. 10    DM 236/89 artt. 4.2.3 e 8.2.3 |

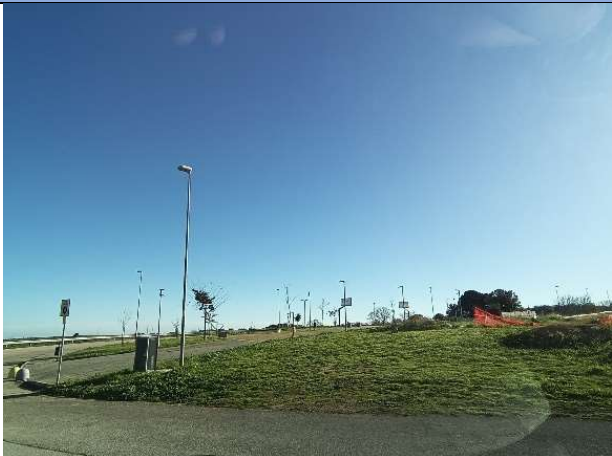
| DESCRIZIONE INTERVENTO | FOTO DEL RILIEVO |
|---|---|
| Realizzazione completa di un posto disabili, mediante la pittura della segnaletica orizzontale, con caratteristiche dimensionali che rispettano la normativa e l'installazione del relativo segnale verticale. | |

| DESCRIZIONE INTERVENTO | FOTO DEL RILIEVO |
|---|---|
| RIFERIMENTI ALLA NORMATIVA | D.P.R. 503/96 art. 10    DM 236/89 artt. 4.2.3 e 8.2.3 |

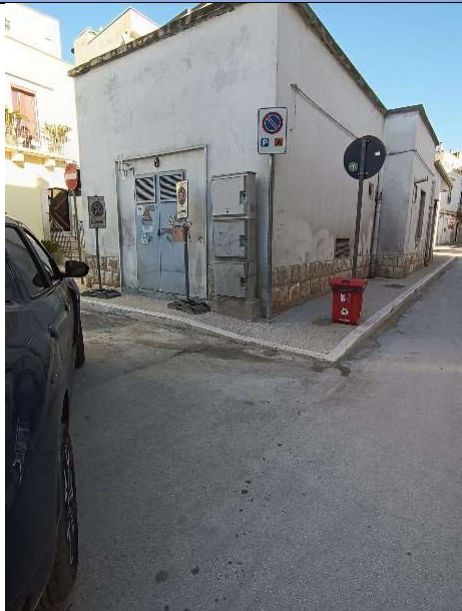
| DESCRIZIONE INTERVENTO | FOTO DEL RILIEVO |
|---|---|
| Realizzazione completa di un posto disabili, mediante la pittura della segnaletica orizzontale, con caratteristiche dimensionali che rispettano la normativa e l'installazione del relativo segnale verticale. | |

| DESCRIZIONE INTERVENTO | FOTO DEL RILIEVO |
|---|---|
| RIFERIMENTI ALLA NORMATIVA | D.P.R. 503/96 art. 10    DM 236/89 artt. 4.2.3 e 8.2.3 |

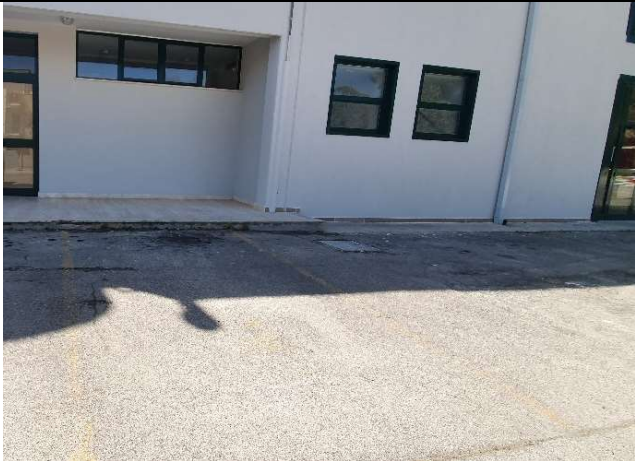
| DESCRIZIONE INTERVENTO | FOTO DEL RILIEVO |
|---|---|
| Realizzazione completa di un posto disabili, mediante la pittura della segnaletica orizzontale, con caratteristiche dimensionali che rispettano la normativa e l'installazione del relativo segnale verticale. | |

| DESCRIZIONE INTERVENTO | FOTO DEL RILIEVO |
|---|---|
| RIFERIMENTI ALLA NORMATIVA | D.P.R. 503/96 art.10 DM 236/89 4.2.3, 8.2.3 |

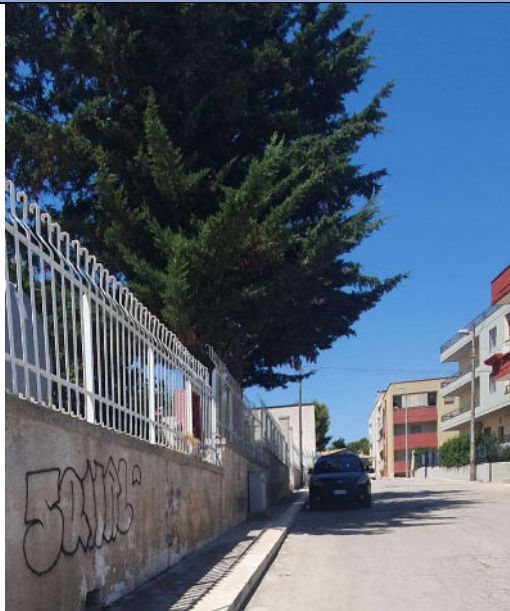
| DESCRIZIONE INTERVENTO | FOTO DEL RILIEVO |
|---|---|
| Realizzazione completa di un posto disabili, mediante la pittura della segnaletica orizzontale, con caratteristiche dimensionali che rispettano la normativa e l'installazione del relativo segnale verticale. | |

| DESCRIZIONE INTERVENTO | FOTO DEL RILIEVO |
|---|---|
| RIFERIMENTI ALLA NORMATIVA | D.P.R. 503/96 art.10 DM 236/89 4.2.3, 8.2.3 |

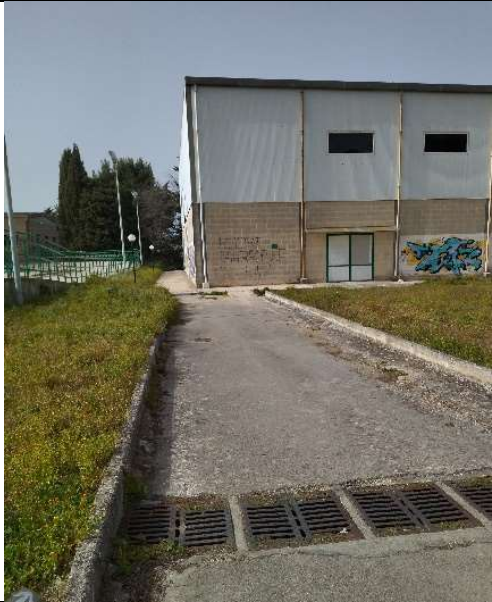
| DESCRIZIONE INTERVENTO | FOTO DEL RILIEVO |
|---|---|
| Realizzazione completa di un posto disabili, mediante la pittura della segnaletica orizzontale, con caratteristiche dimensionali che rispettano la normativa e l'installazione del relativo segnale verticale. | |

| DESCRIZIONE INTERVENTO | FOTO DEL RILIEVO |
|---|---|
| RIFERIMENTI ALLA NORMATIVA | D.P.R. 503/96 art. 10    DM 236/89 artt. 4.2.3 e 8.2.3 |
